גרשון דובנבויס 1 > שלושת בני עין חרוד 93 | באר שבע תיק תיעוד מלא | פברואר 2021 | מהדורה 4

תכנית מספר 605-0791558

תיעוד אדריכלי והיסטורי: הנדסאי אדרי' עידו שלום

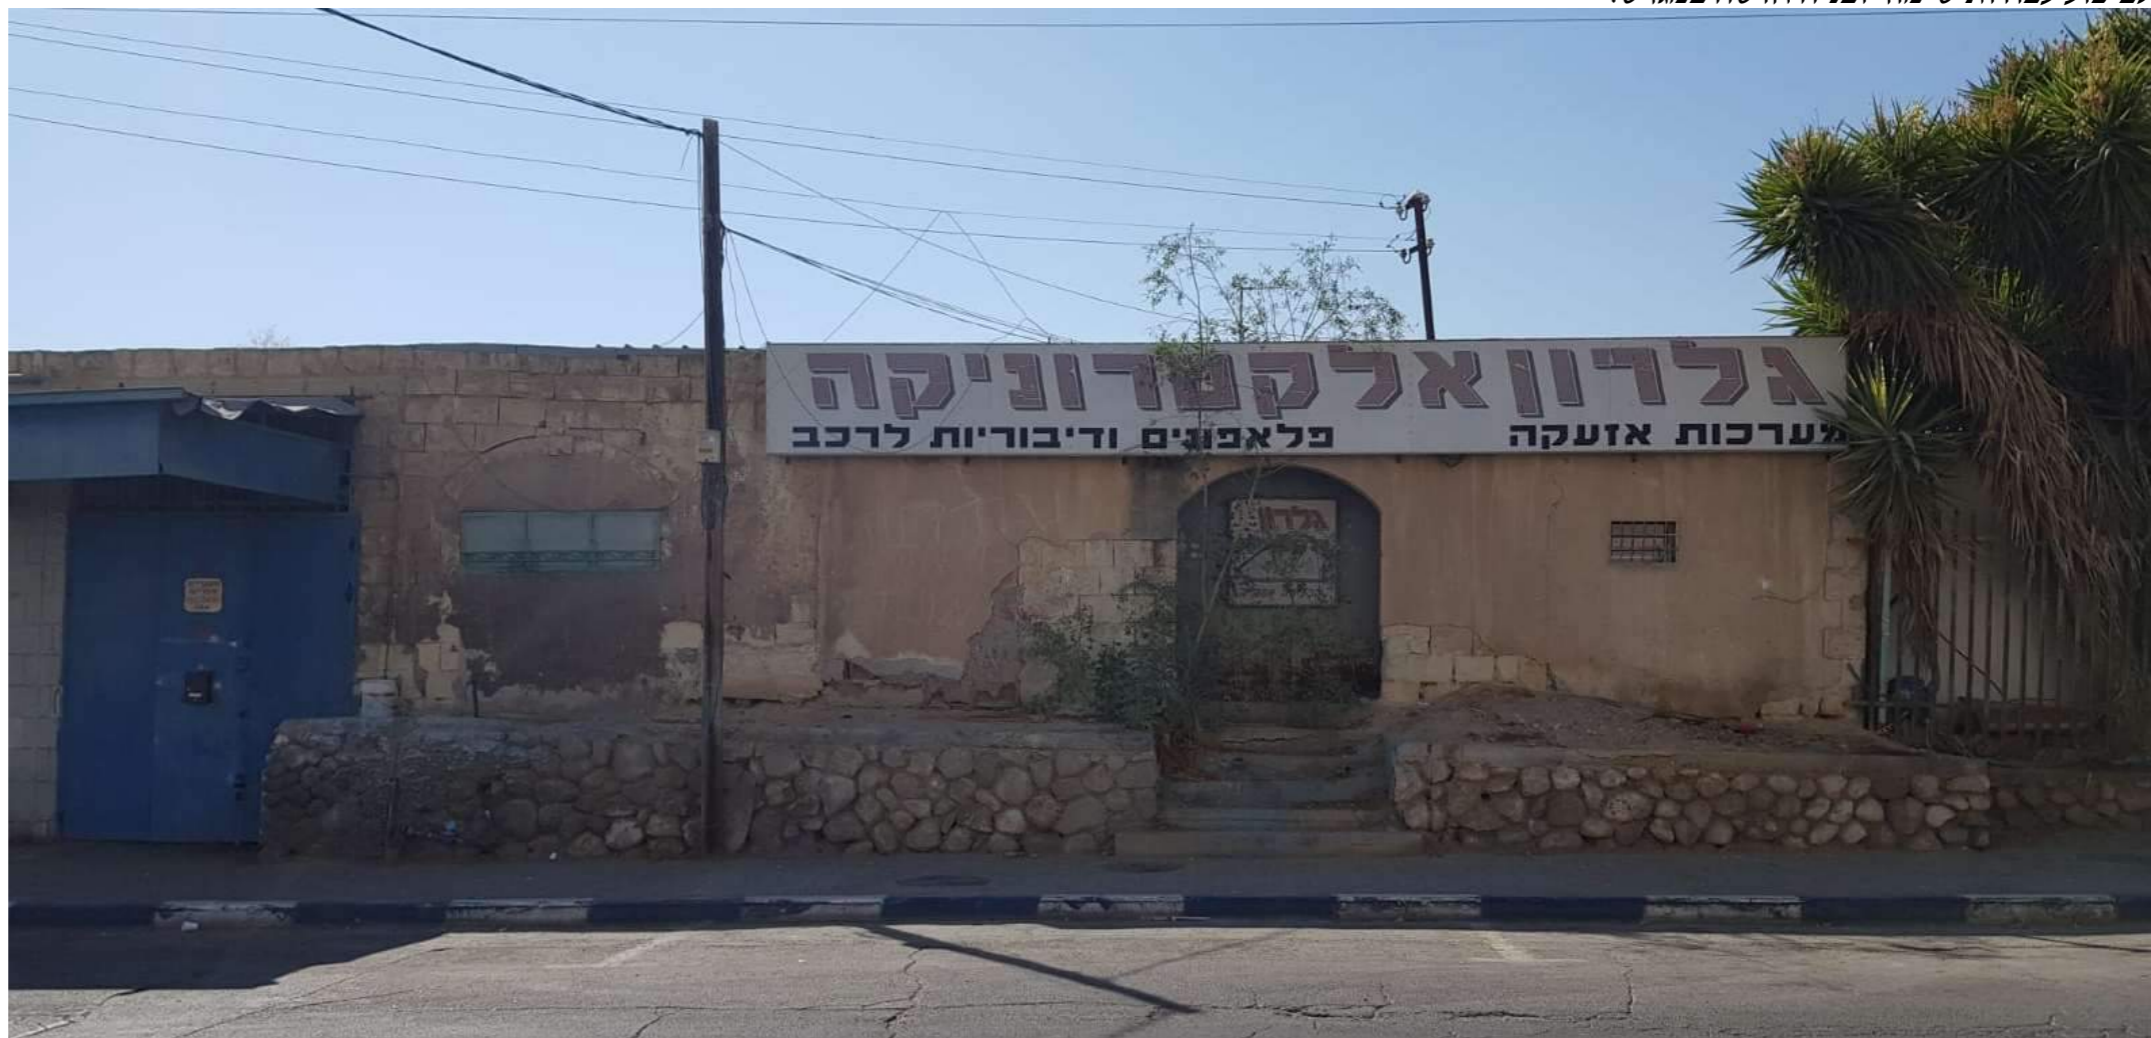
1. רחוב שלושת בני עין חרוד 93 חזית ראשית – חזית דרום מזרח

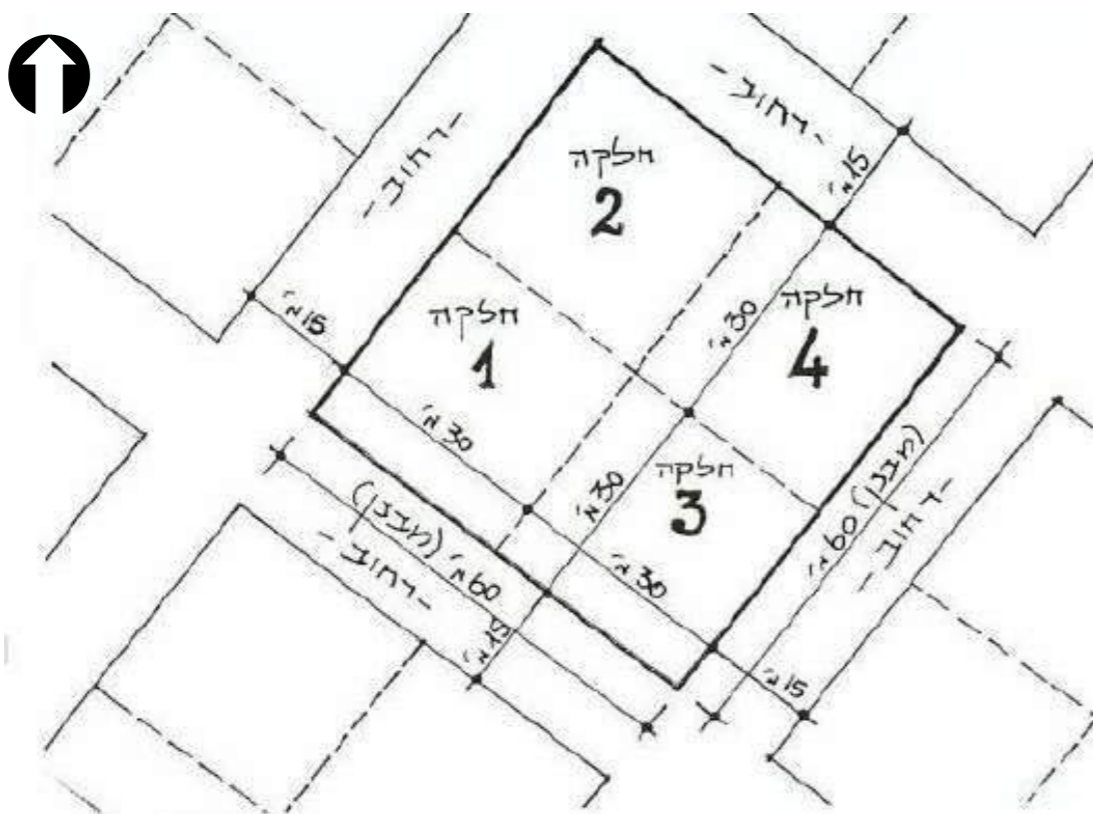
סכמה של מבנה בבאר שבע העות'מאנית (תיק תיעוד בית מרקחת הנגב, 2011)

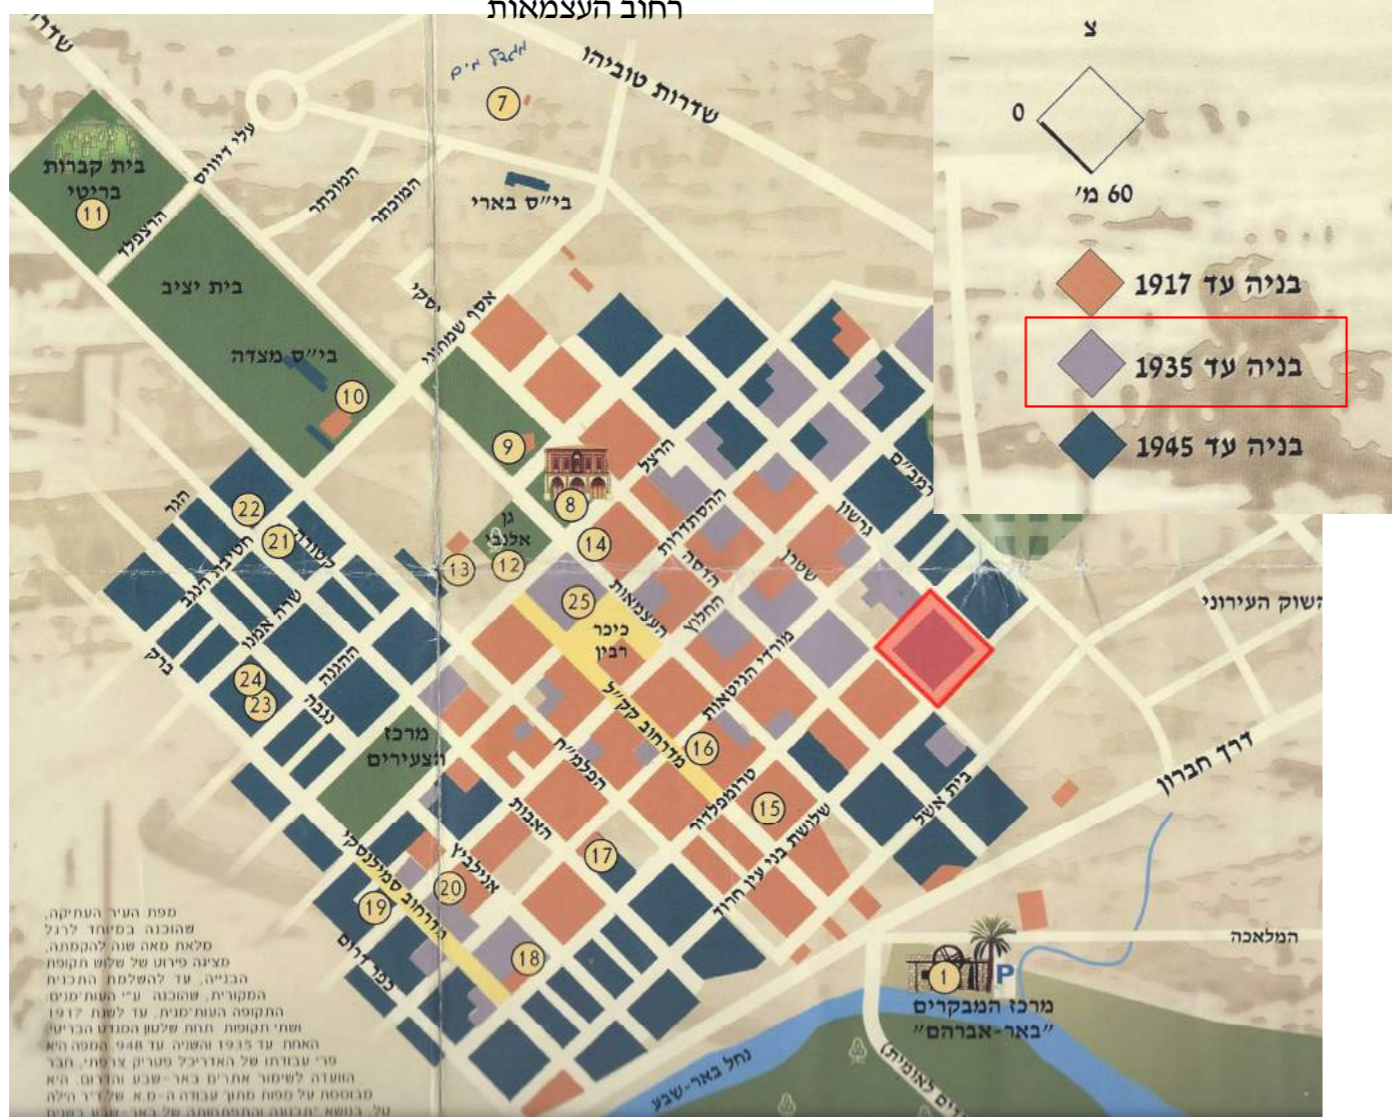
מפת העיר העתיקה באר שבע (הוועדה לשימור אתרים באר שבע והדרום). המפה מציגה את התפתחות הבנייה עד לשנת 1945. המבנה הנחקר נמצא באזור שבנייתו הושלמה עד לשנת 1935.

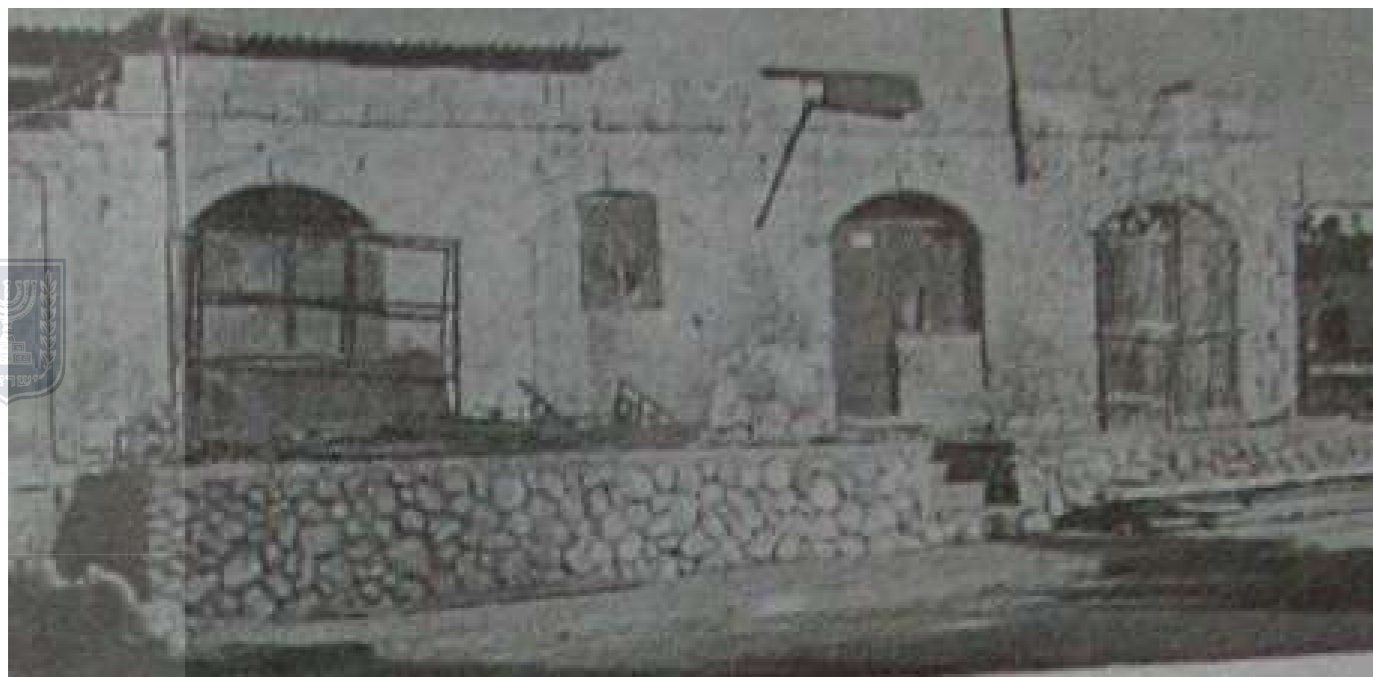
תמונה של המבנה משנת 1979, ניתן לראות את דלתות העץ של הפתחים הקיימים עד היום. אפשר לראות שהמבנה הפינתי כבר לא קיים.

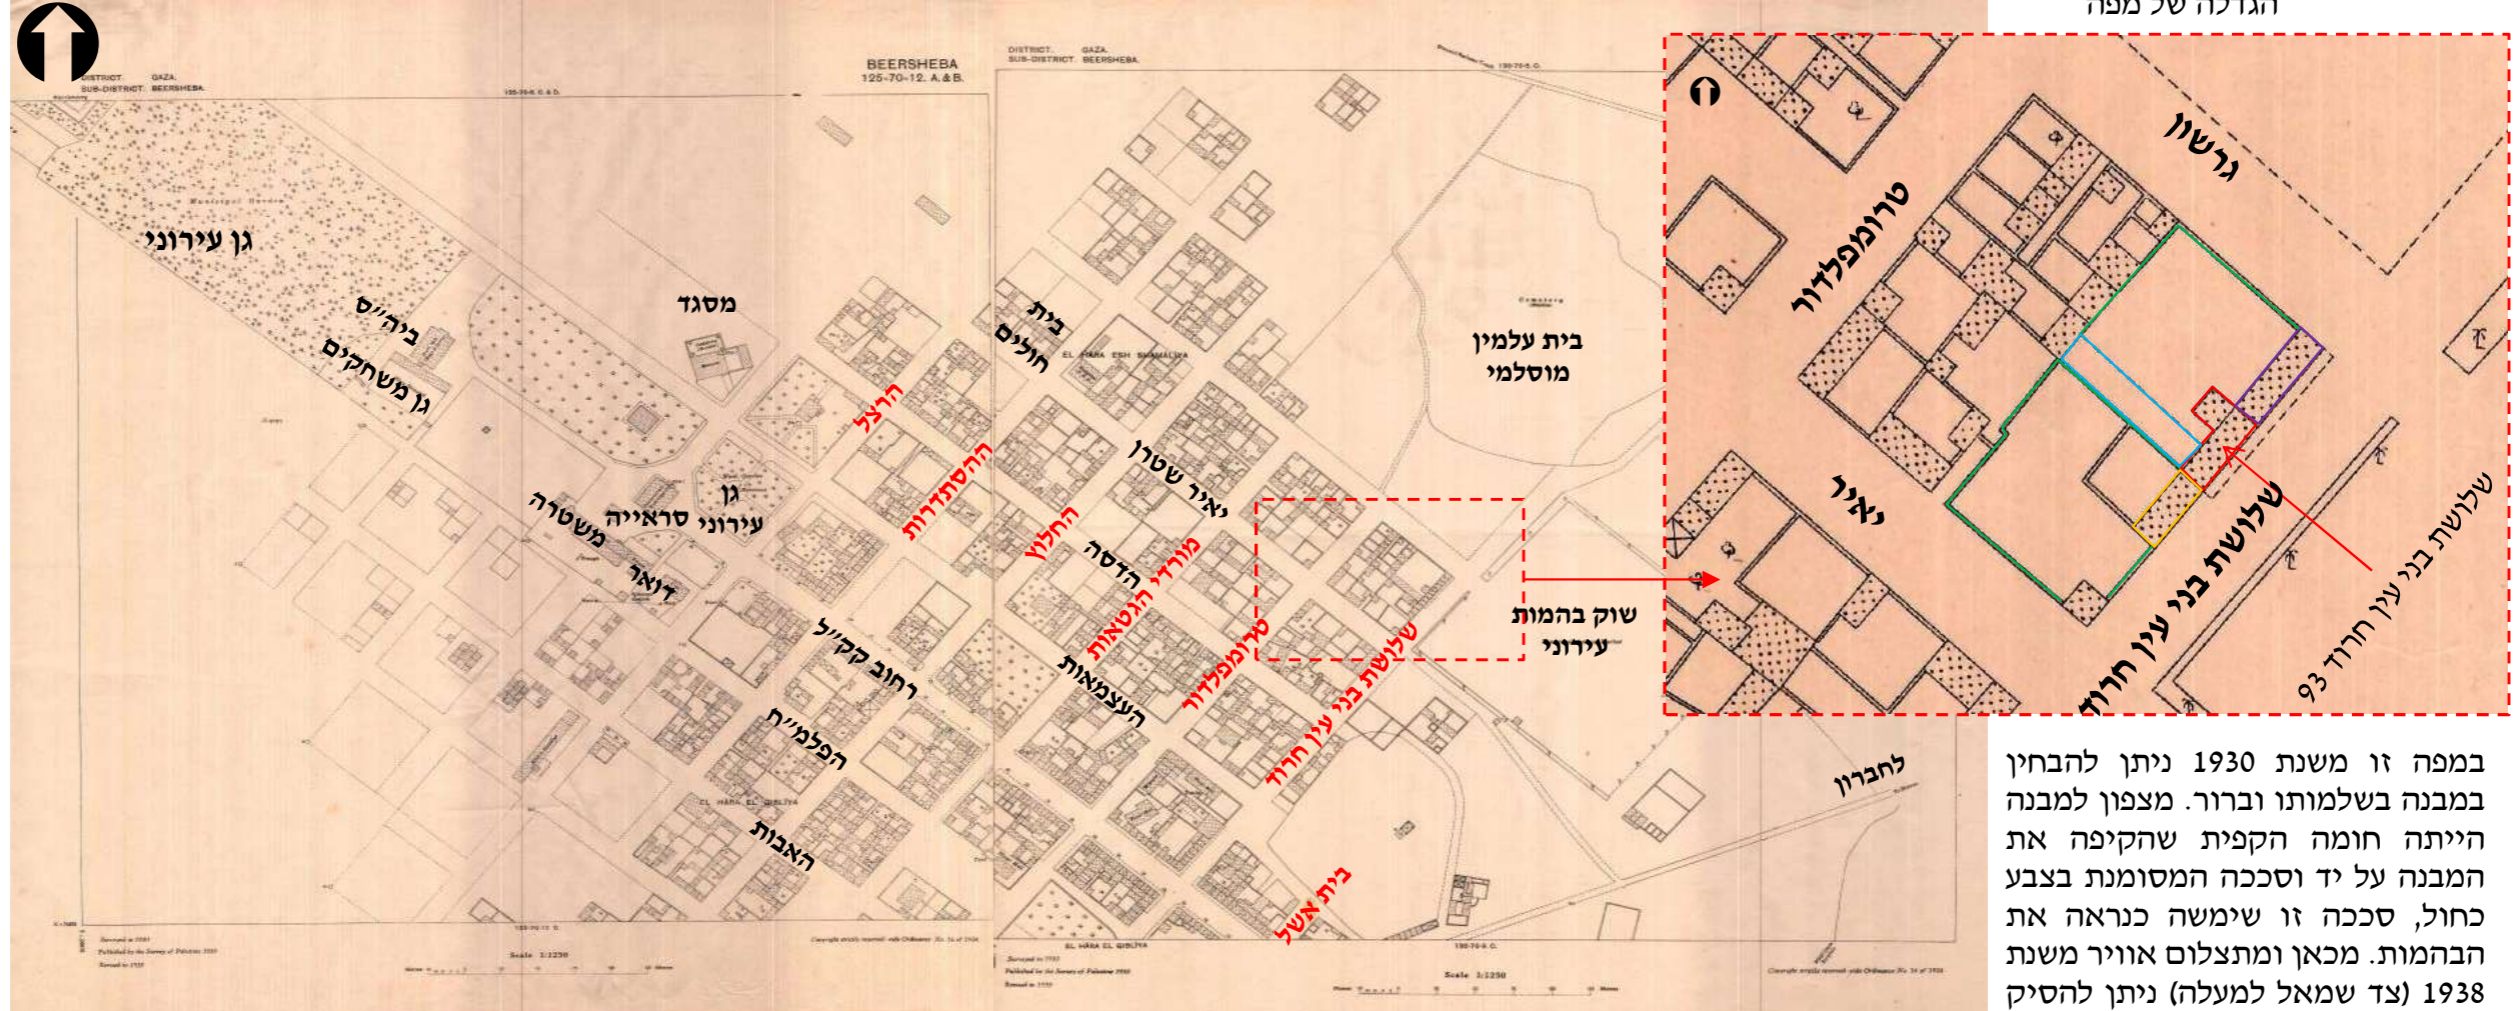
מפה מפורטת של באר שבע משנת 1930, קני"מ 1:1250 (Published by the survey of palestine 1930)

הגדלה של מפה

במפה זו משנת 1930 ניתן להבחין במבנה בשלמותו וברור. מצפון למבנה הייתה חומה הקפית שהקיפה את המבנה על יד וסככה המסומנת בצבע כחול, סככה זו שימשה כנראה את הבהמות. מכאן ומתצלום אוויר משנת 1938 (צד שמאל למעלה) ניתן להסיק שהמבנה שלנו שימש כחאן.

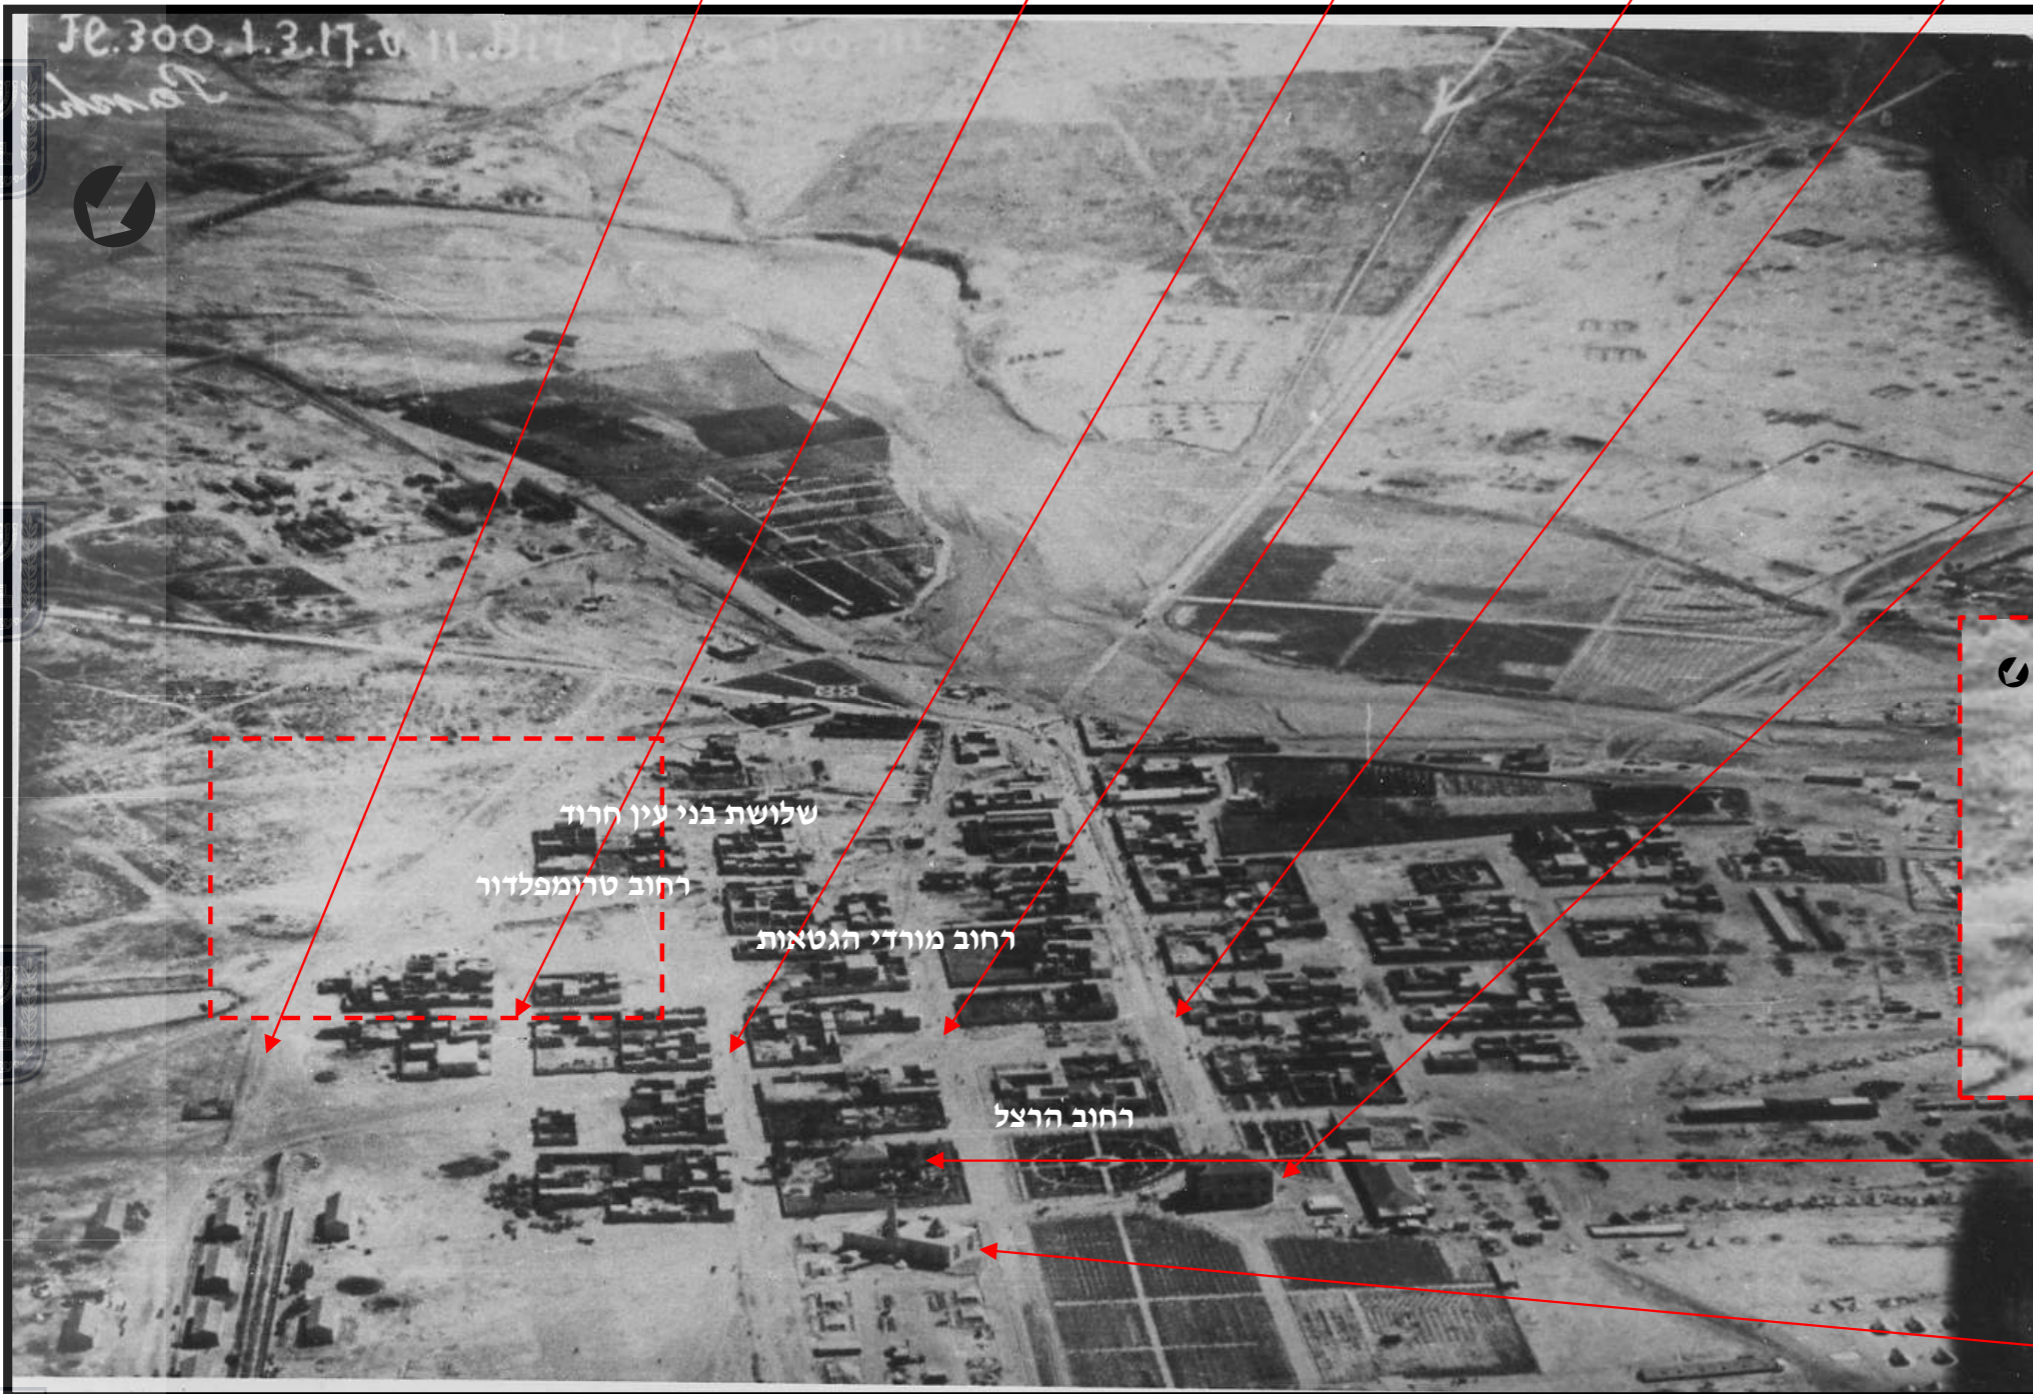
תצלום אוויר אלכסוני מכיוון צפון מערב. תצלום זה צולם בתאריך 1.3.1917 וניתן לראות את אזור העתיד להיבנות בין השנים 1919-1928. בצילום זה ניתן לראות בברור שהבלוק עדיין לא החל להיבנות.

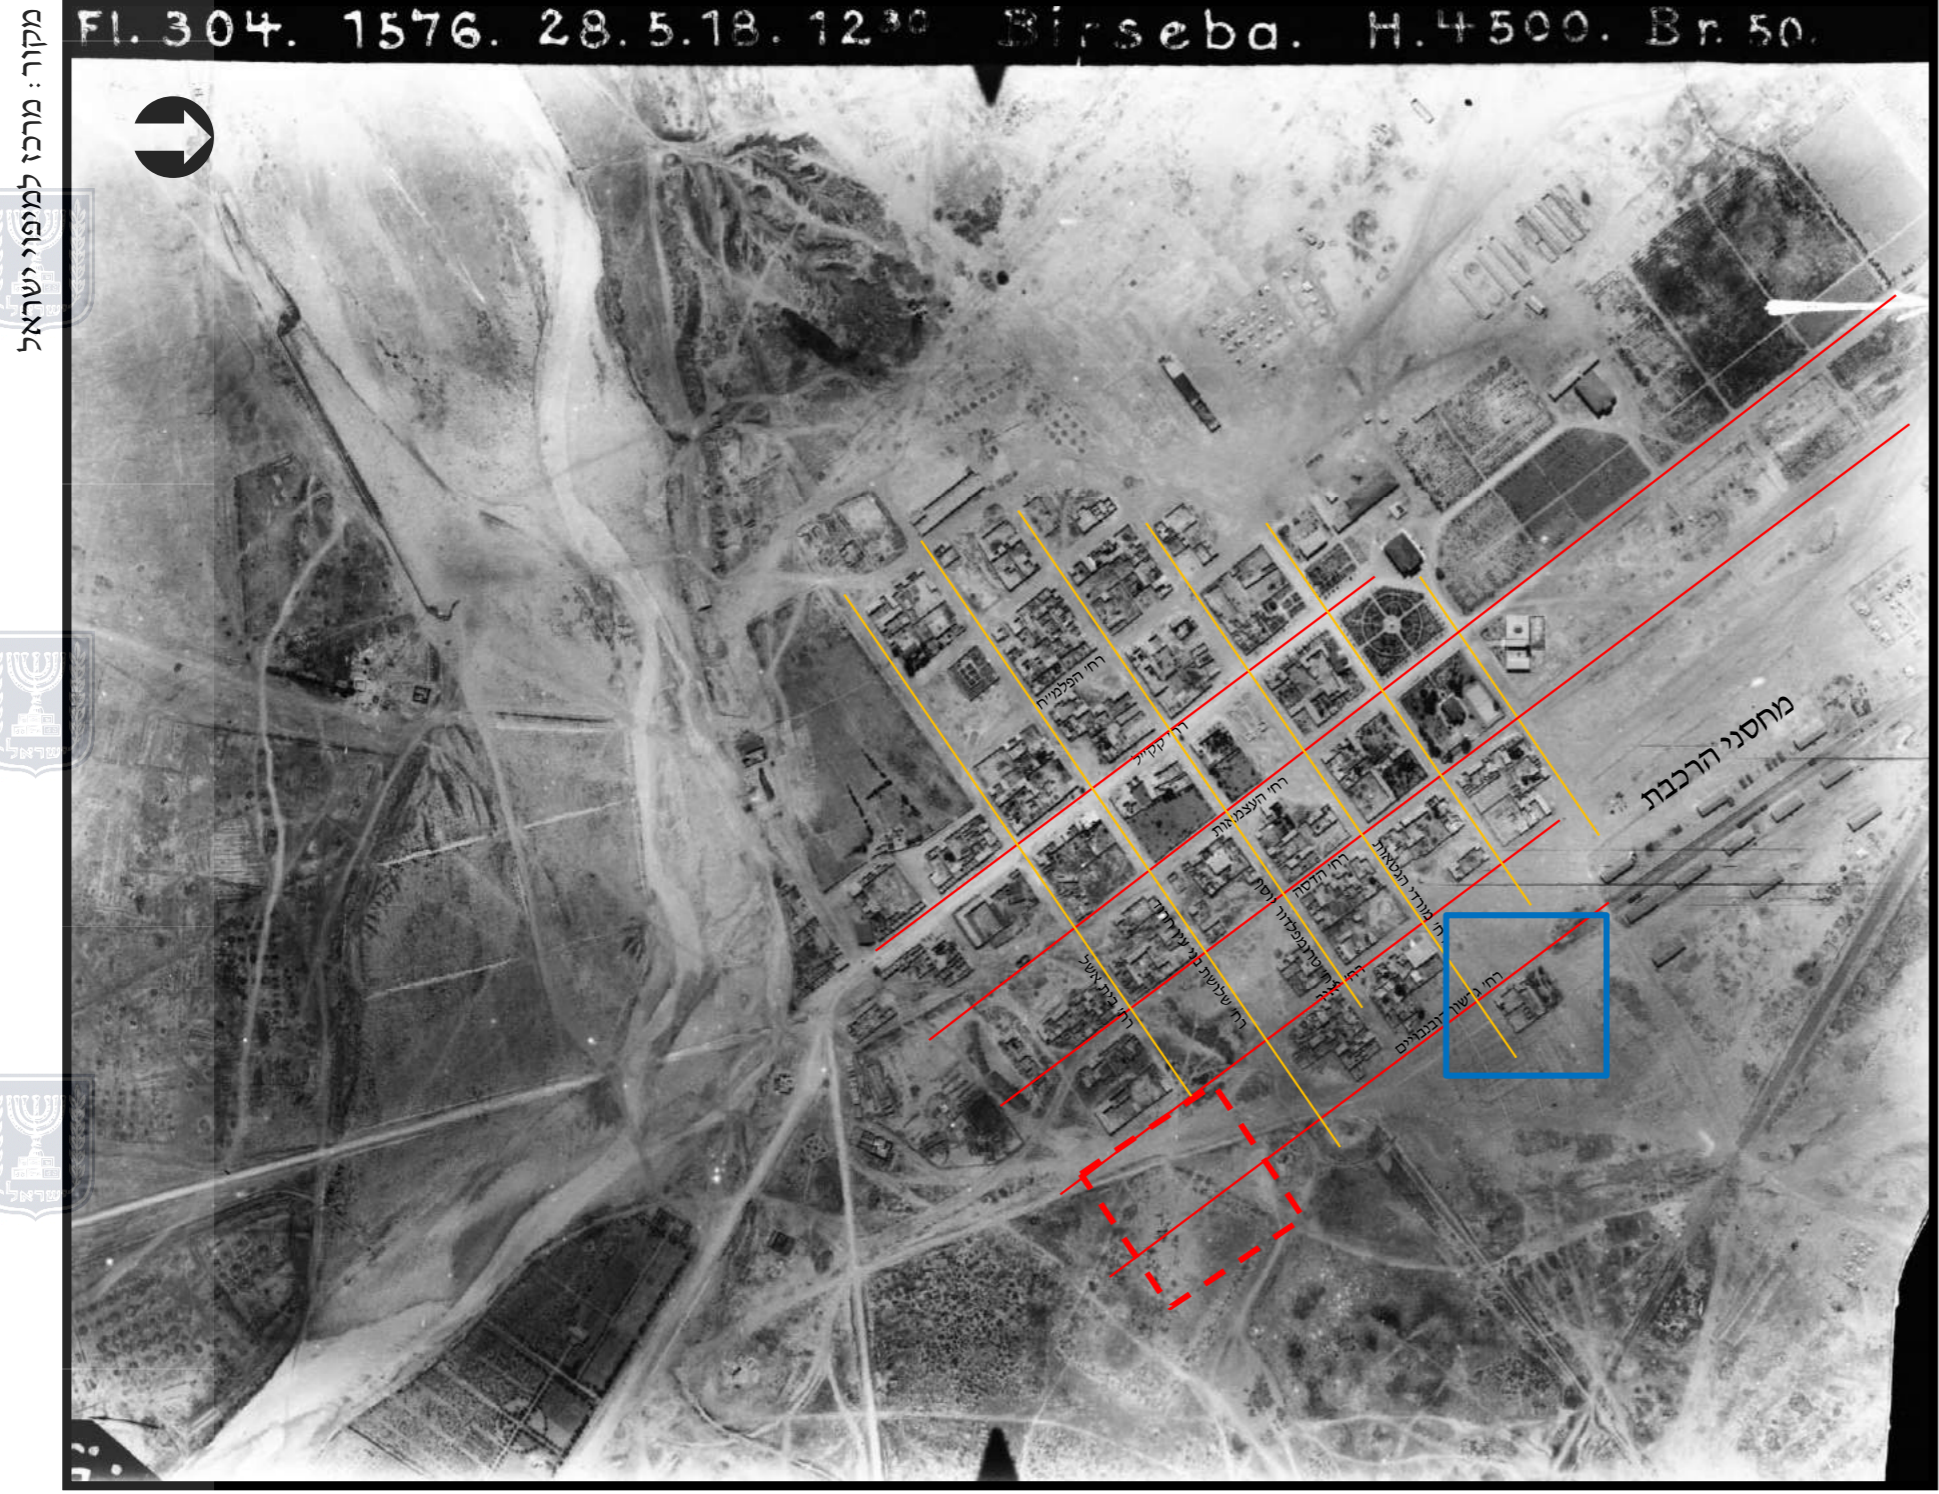
תצלום אוויר של באר שבע, תאריך 28/5/1918.

לפי ניתוח תצלום אוויר זה רחוב גרשון דובנבויים הנמצא בחלקה הדרומי של העיר עדיין לא סלול. מבנה נשוא תיק זה אינו קיים (מסומן באדום מיקום עתידי), וניתן לראות מתצלום זה את מחסני הרכבת והמסילה בניהם. מצד דרום מערב ניתן לראות בלוק אחד שהתחיל את רחוב גרשון דובנבויים (מסומן בכחול).

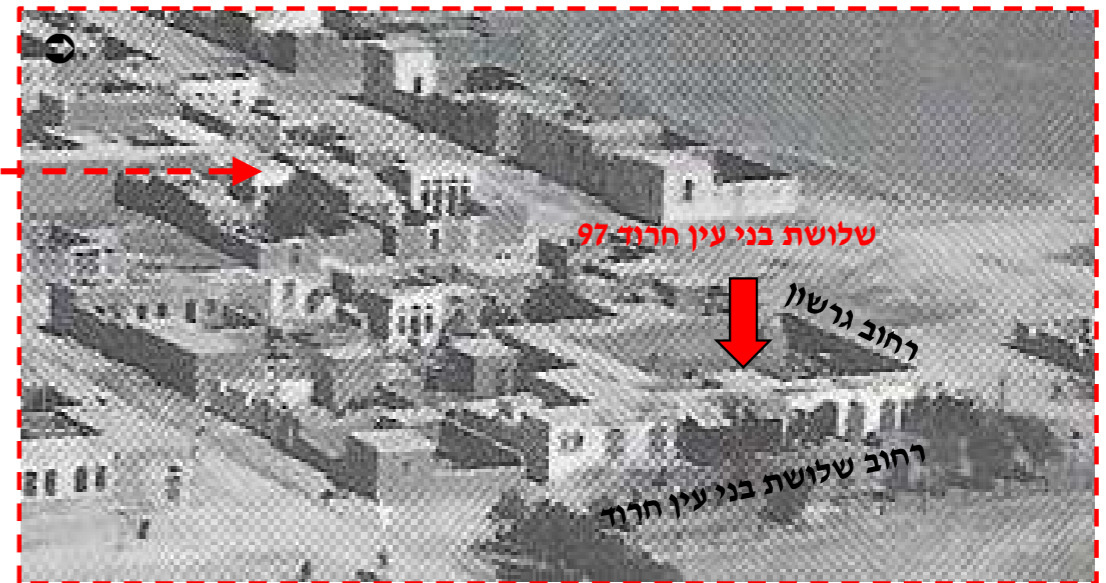
באר שבע בתצלום אוויר מסוף שנות השלושים של המאה ה-20

הגדלה של צילום. נראה שמבנה נשוא תיק זה נמצא בשלמותו, ניתן לראות את ארבעת הקשתות דרכן נכנסו לכל חנות, בפינת הרחוב לכיוון מזרח המשיך המבנה באותו סגנון בניה, אך נראה שהמשך המבנה נהרס ולא נמצא כיום.

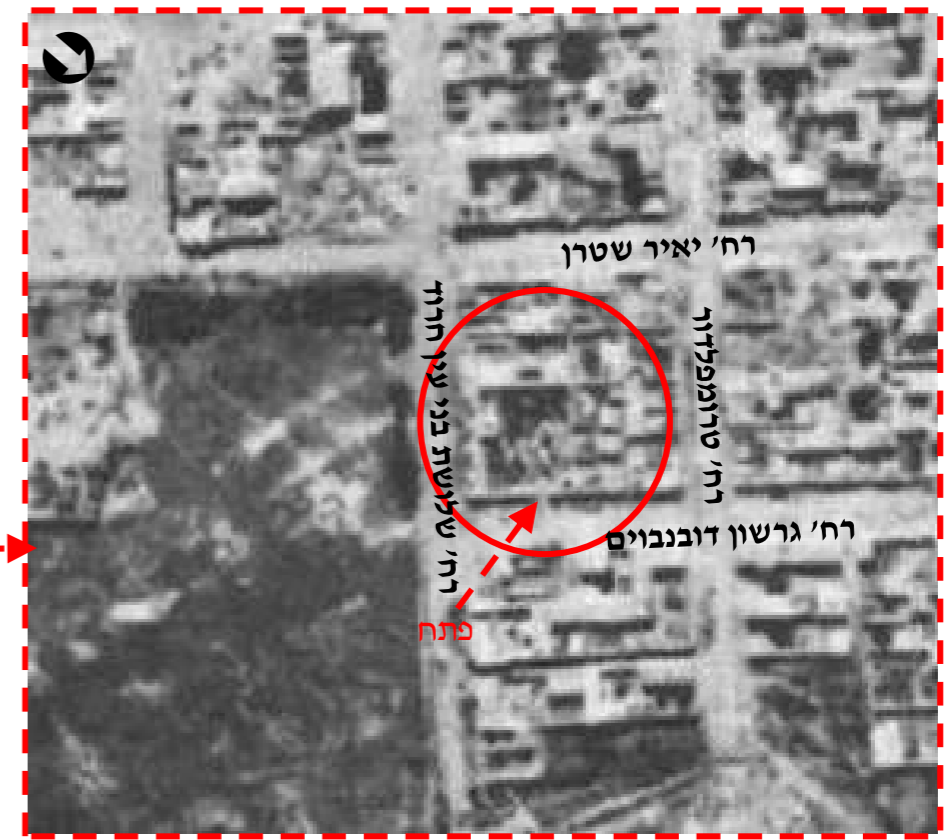
באר שבע בתצלום אוויר משנת 1948 – באר שבע בסוף תקופת המנדט

הגדלה של צילום. בצילום זה ניתן לראות פתח שנפער בחומה שהקיפה את החאן. בתצלום אוויר זה ניתן להבחין שבחצר החאן כבר אין בהמות שמסתובבות ובמקום כנראה יש אשפה, ואין סככה ששימשה את הבהמות.

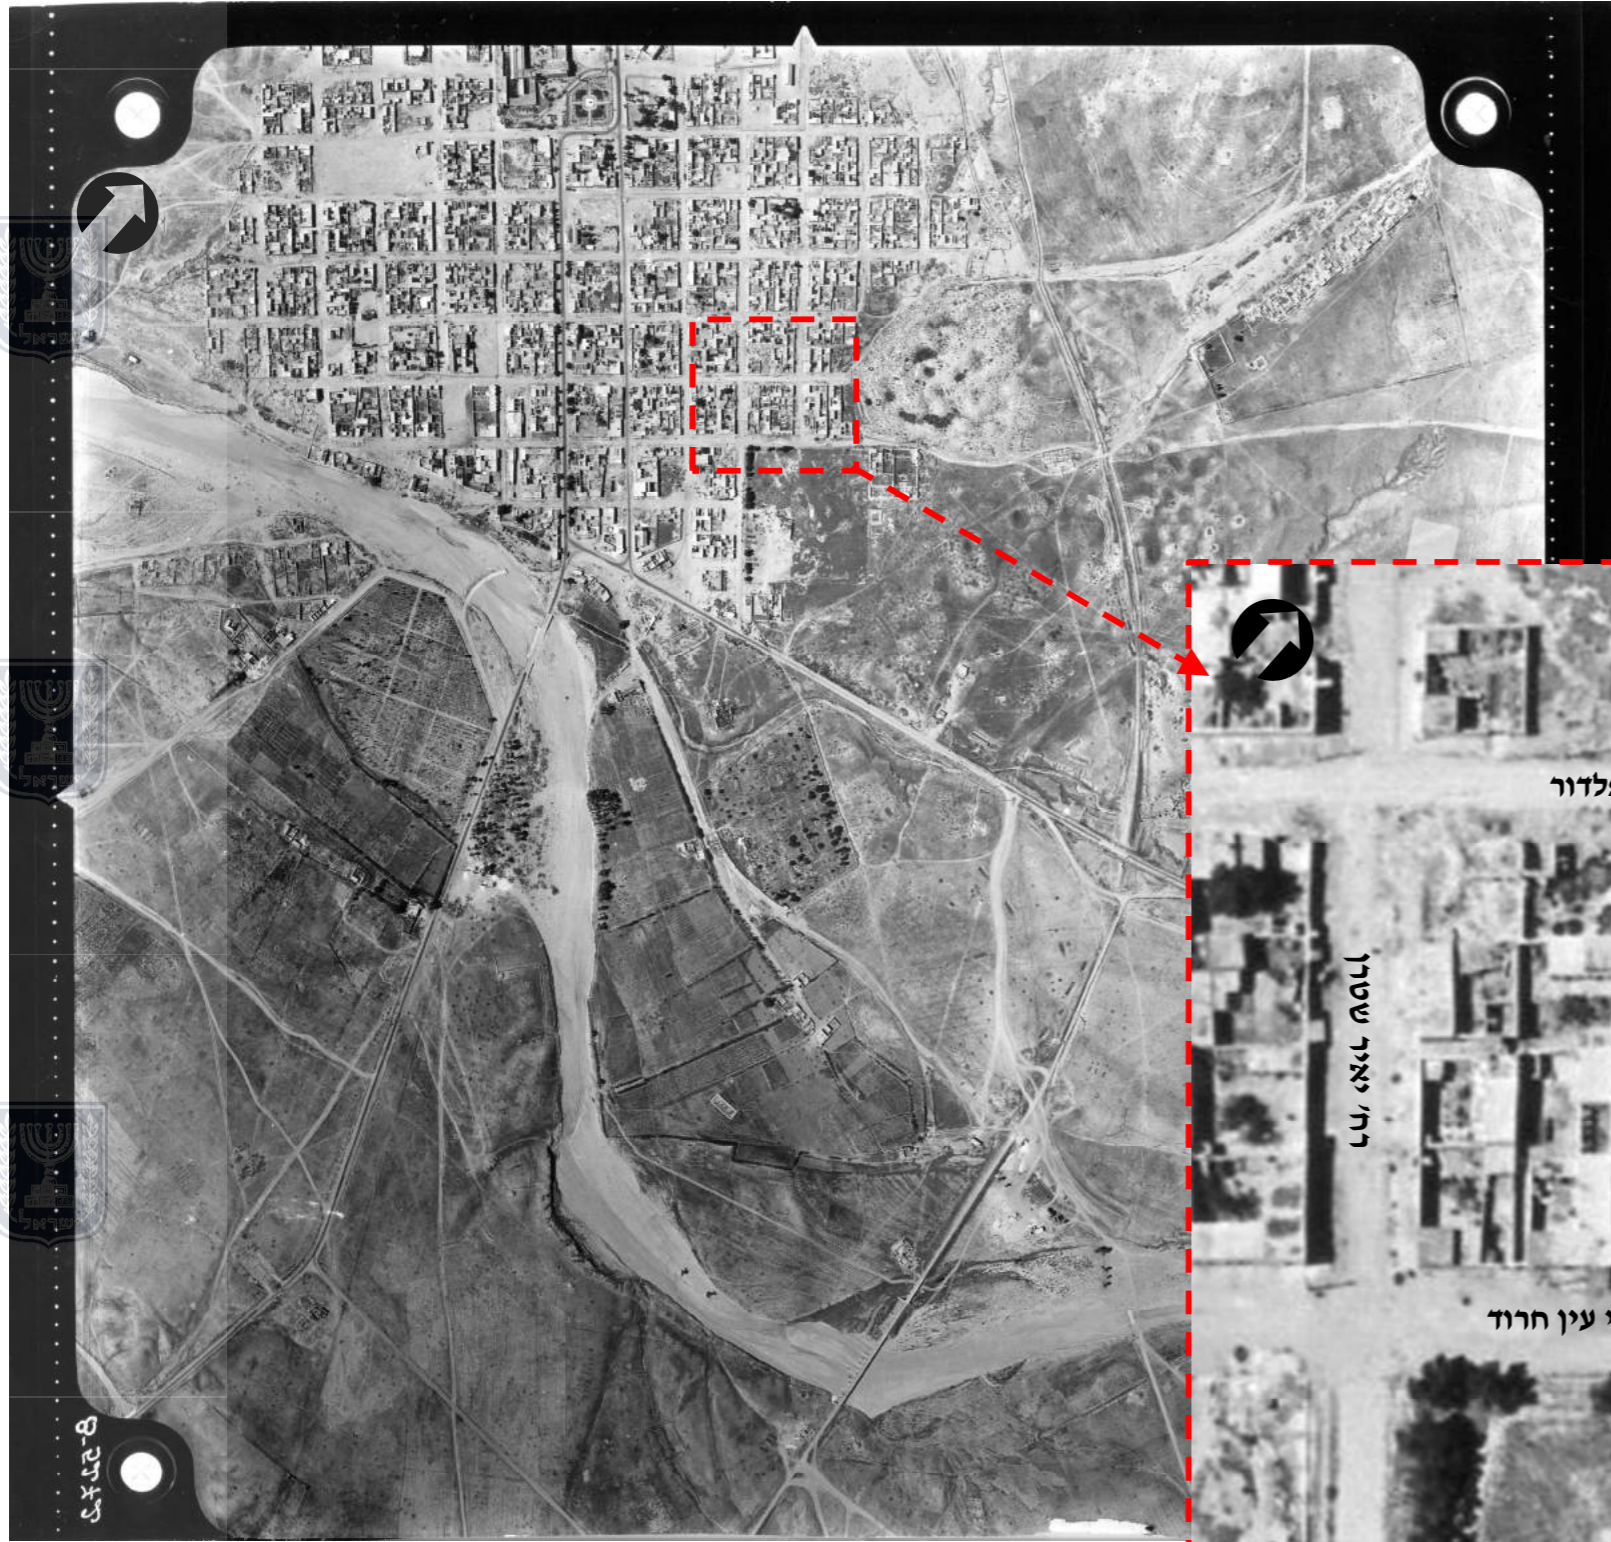
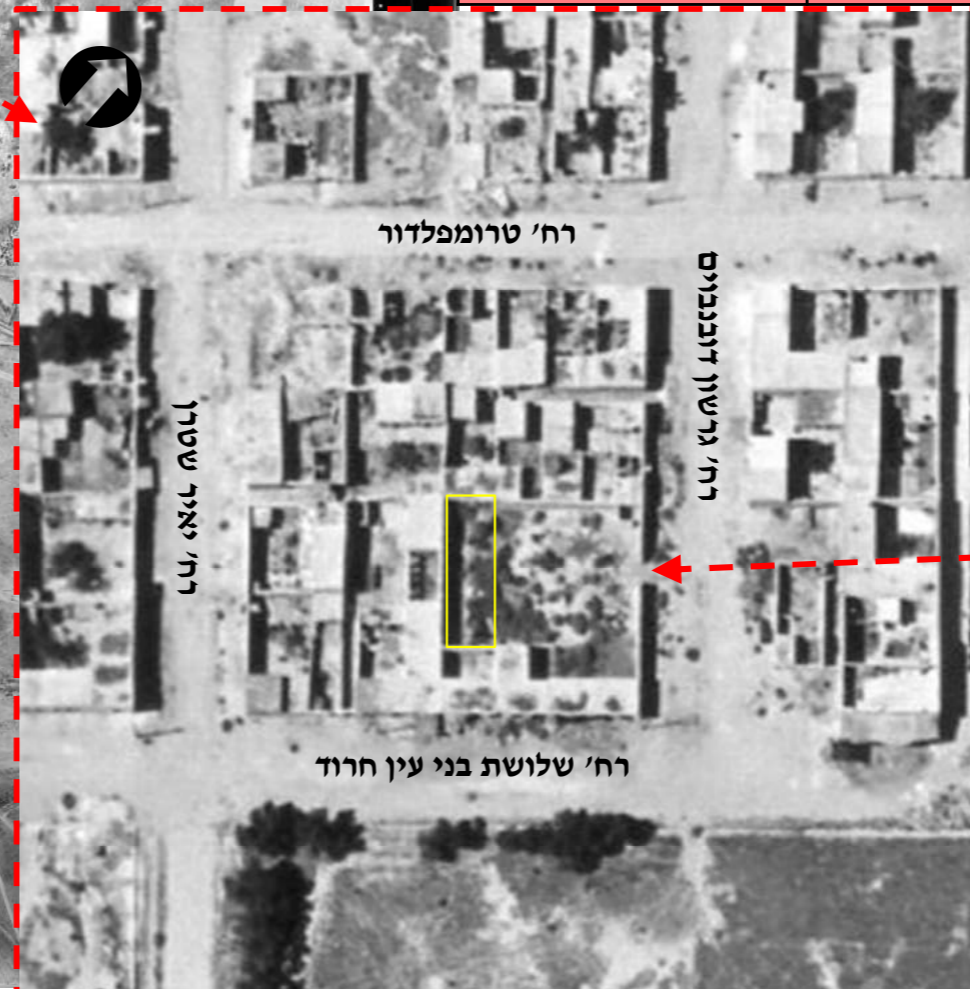
באר שבע בתצלום אוויר משנת 1948 – באר שבע בסוף תקופת המנדט

הגדלה של צילום אוויר. כמו בצילום בעמוד הקודם משנת 1948 גם בצילום זה ניתן לראות פתח שנפער בחומה שהקיפה את החאן. בתצלום אוויר זה ניתן להבחין שבחצר החאן כבר אין בהמות שמסתובבות ובמקום כנראה יש אשפה, ואין סככה (מסומנת בצהוב) ששימשה את הבהמות.

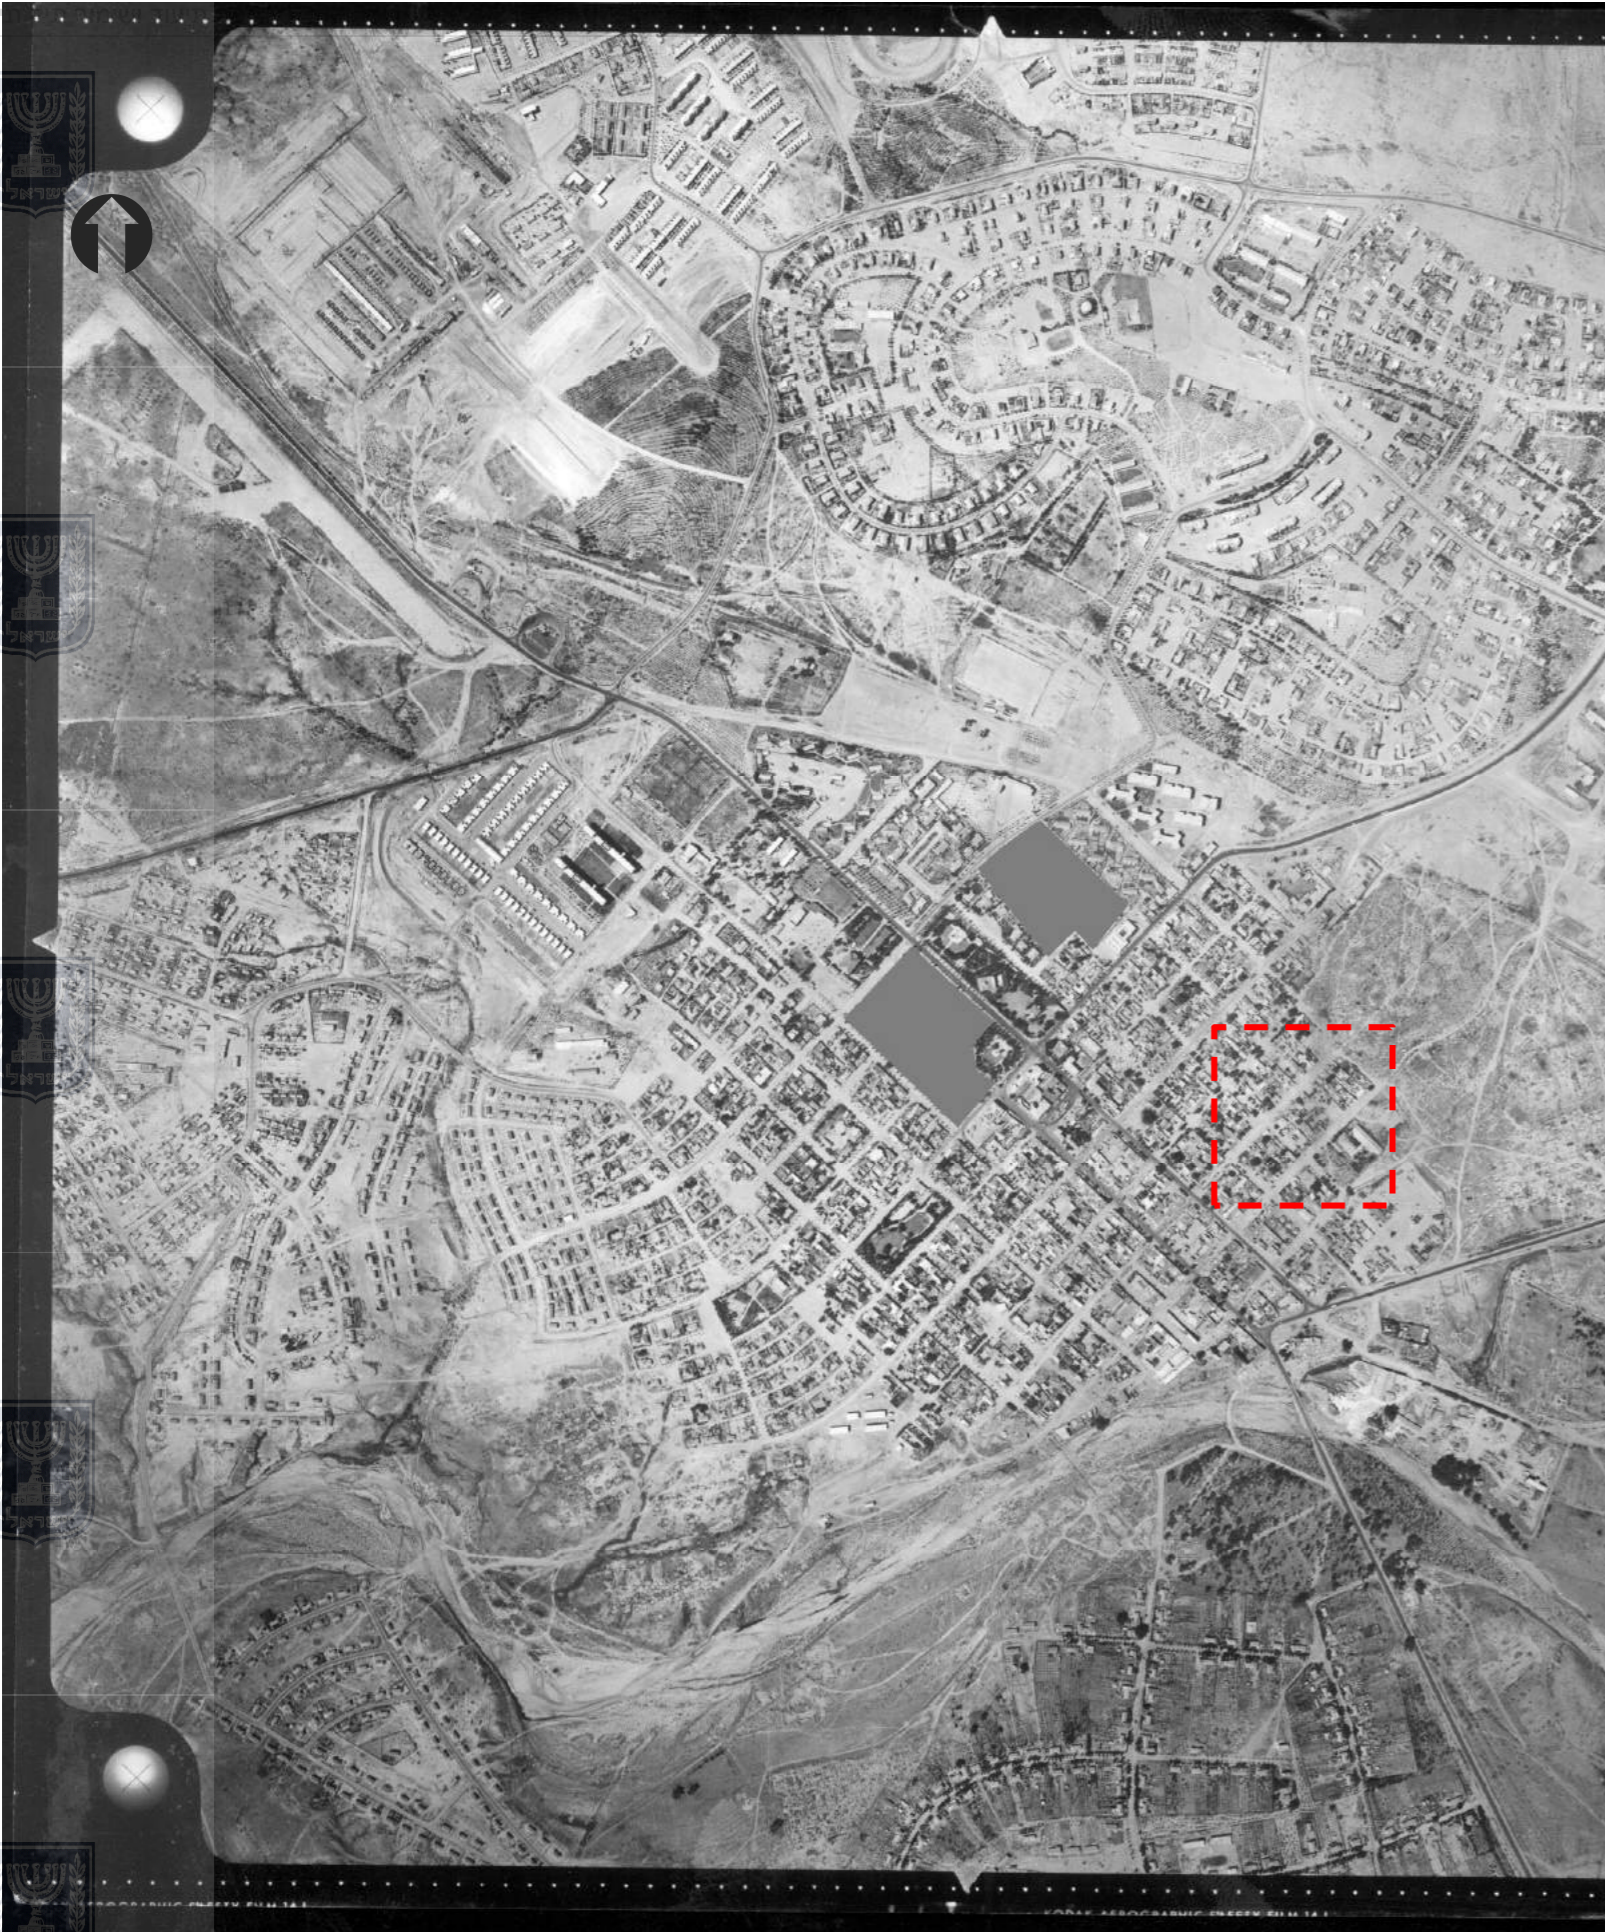
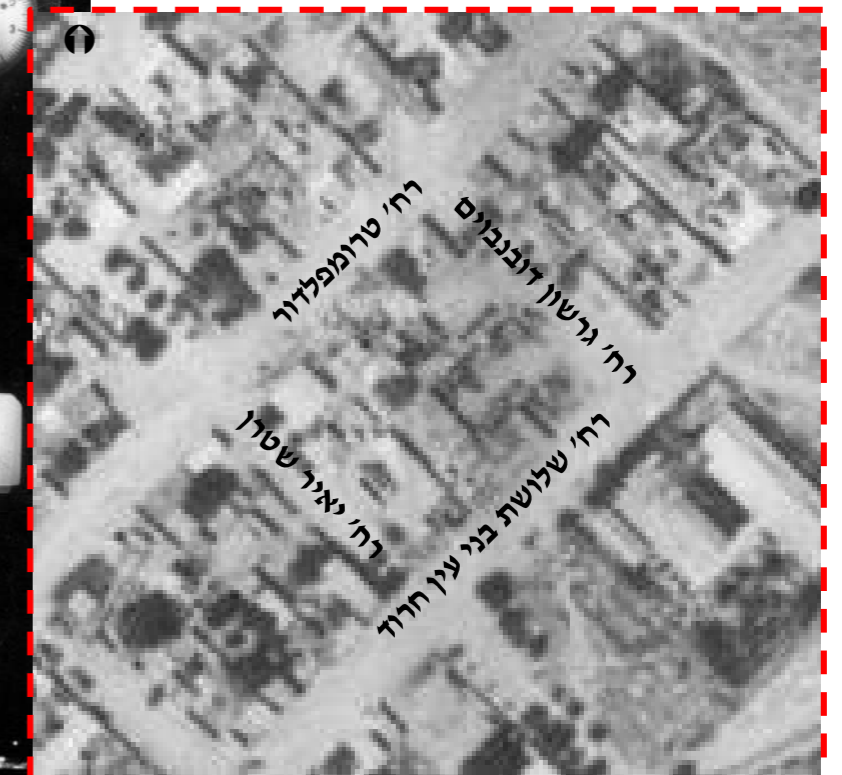
הגדלה של צילום אוויר.
בצילום אוויר זה אנו למדים שהמבנה שהיה ממוקם
בפינת הרחובות גרשון ועין חרוד נהרס, וגם החומה
שהקיפה את המתחם נהרסה.
