גרשון דובנבויס 1 > שלושת בני עין חרוד 93 | באר שבע תיק תיעוד מלא | פברואר 2021 | מהדורה 4

תכנית מספר 605-0791558

תיעוד אדריכלי והיסטורי: הנדסאי אדרי' עידו שלום

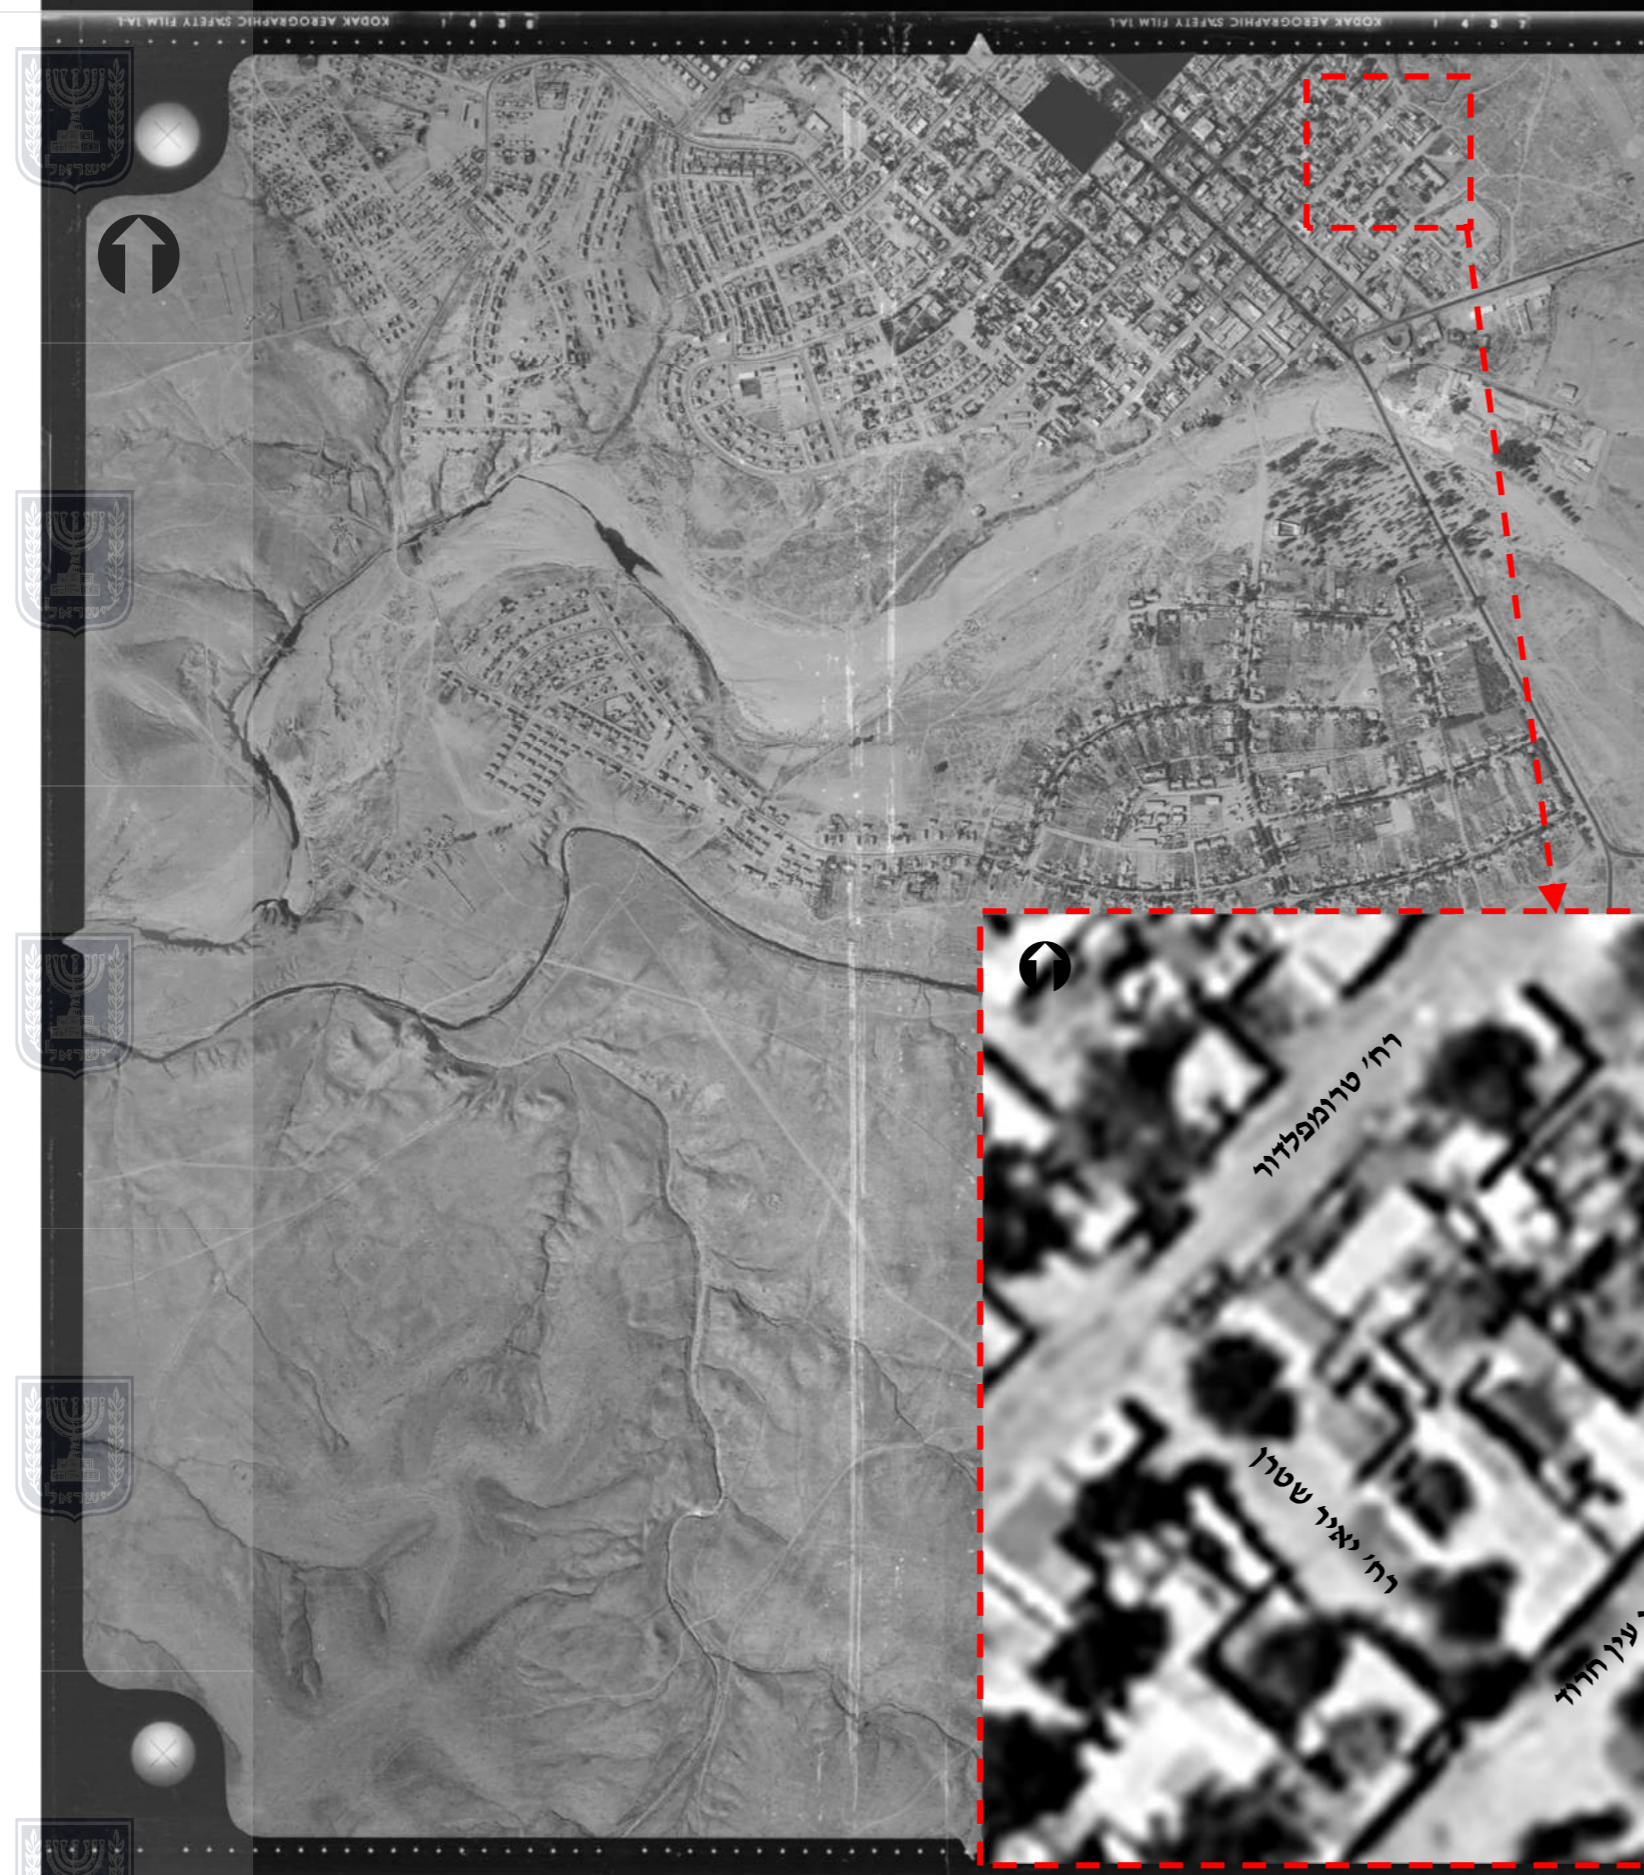
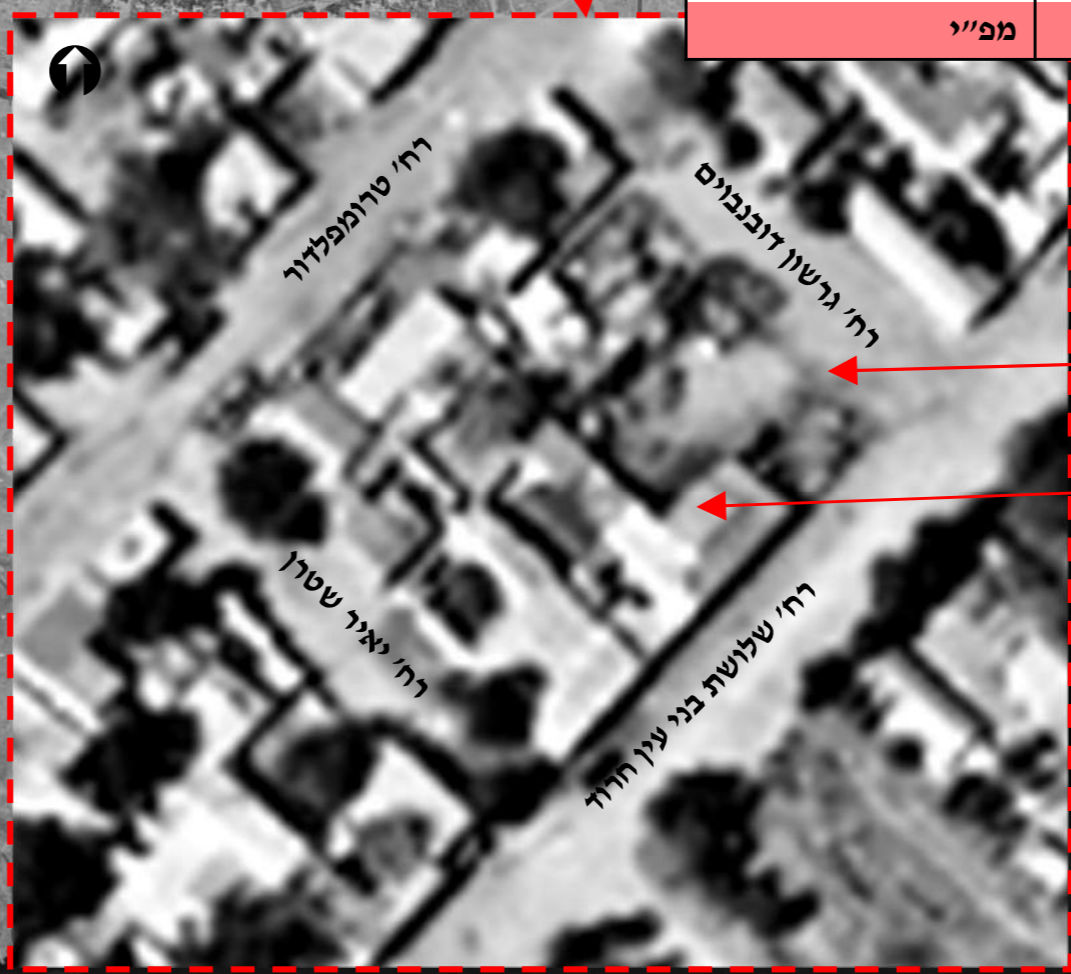
באר שבע בתצלום אוויר משנת 1964, (מקור: מפ"י)

הגדלה של צילום אוויר. בצילום זה ניתן לראות שהמבנה הפינתי נהרס כמו גם החומה ההיקפית. ניתן להבחין בסככה המוגבהת ששימשה לרכבי המוסך.

חומות הרוסות

סככה מוגבהת

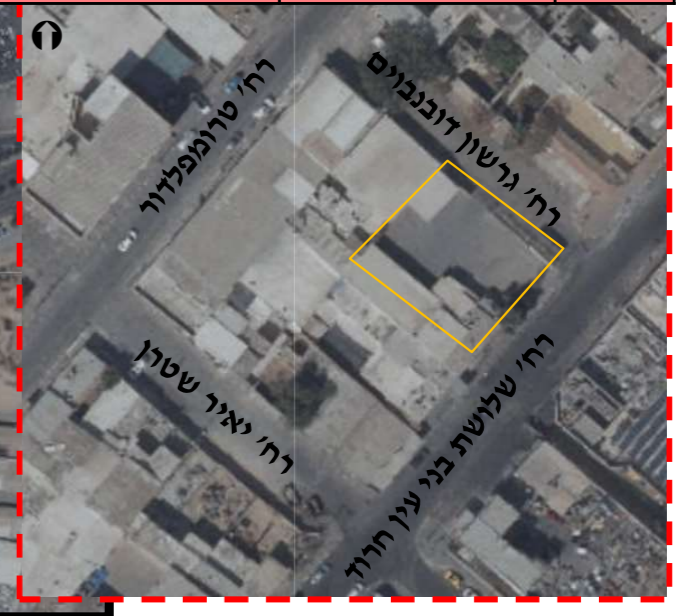
תצלום אוויר העיר העתיקה, באר שבע בשנת 2018 (מקור: אתר המפות הממשלתי)

נראה כי בין השנים 2005-2018 לא נערכו שינויים במבנה.

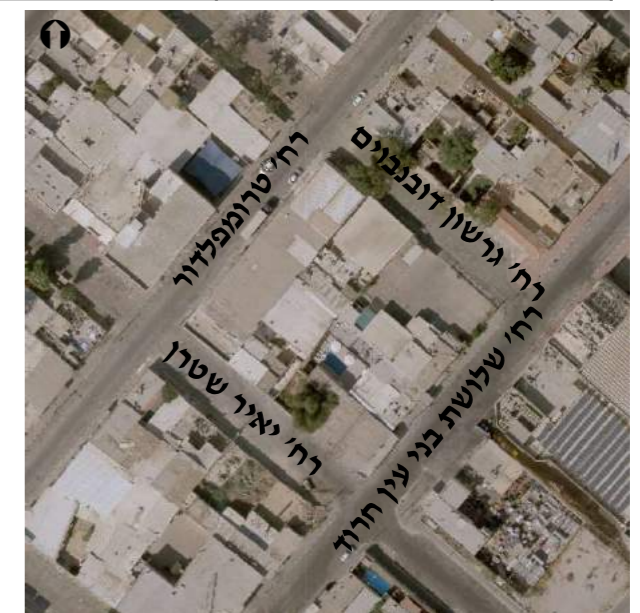
תצלום אוויר העיר העתיקה, באר שבע בשנת 2019 (מקור: GIS עיריית באר שבע)

נראה כי בין השנים 2005-2019 לא נערכו שינויים במבנה.

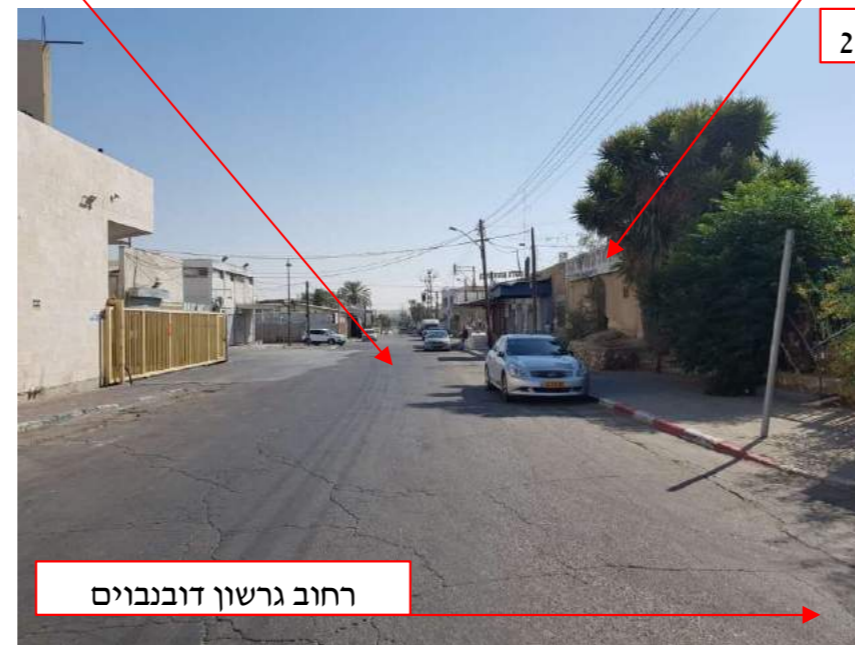
2. צילום מצומת הרחובות שלושת בני עין חרוד וגרשון דובנבונים מימין מבנה נשוא תיק זה, מבנה אבן גיר וארבעה פתחים קשתיים.

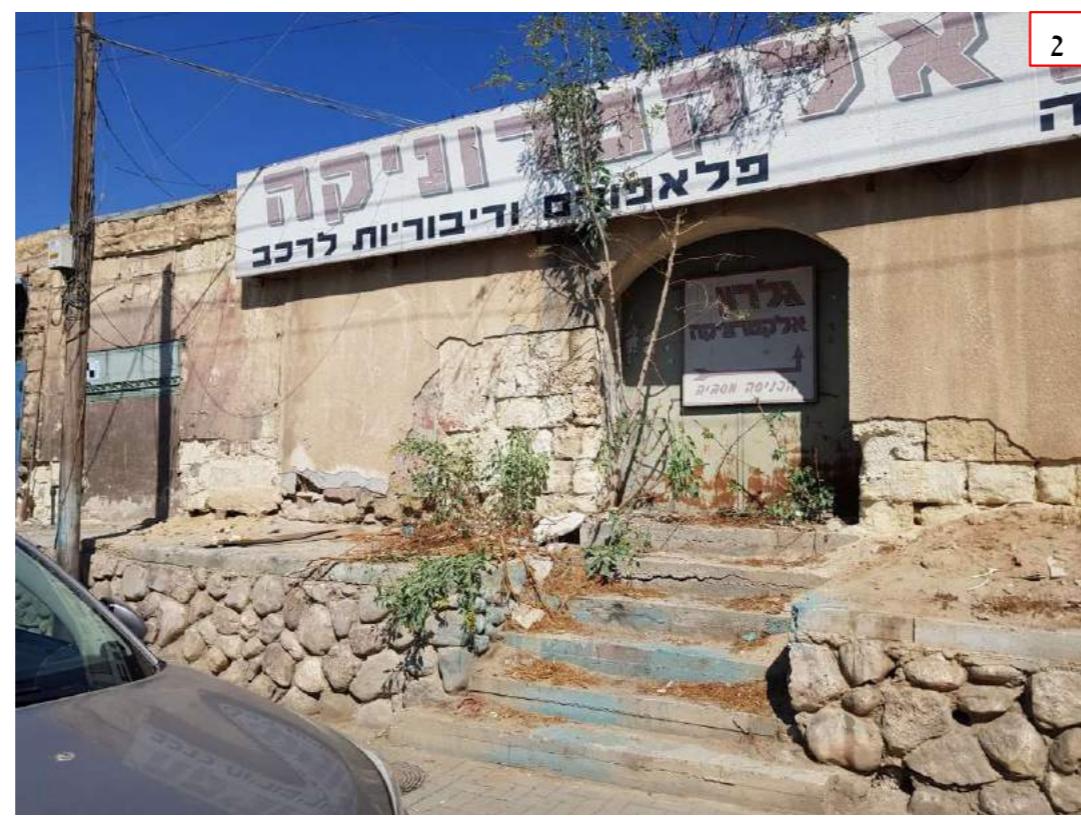
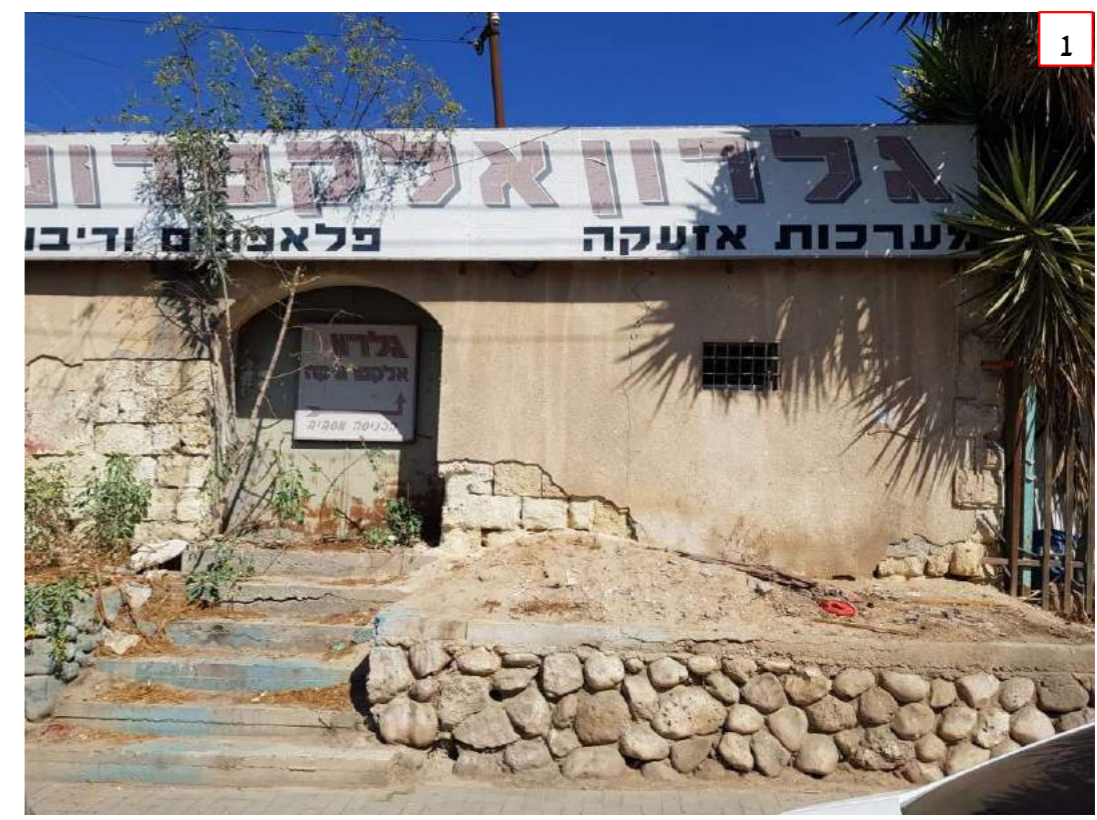
1 2
חזית דרום מזרחית
 רחוב שלושת בני עין חרוד

חזית דרום מזרחית – פונה לרחוב שלושת בני עין חרוד
 חזית במצב טוב אשר חופתה בטיח על בסיס צמנט אשר מזיק לאבן הטבעית. ניתן לראות את החומה ומדרגות שנבנתה בין השנים 1961-1979.

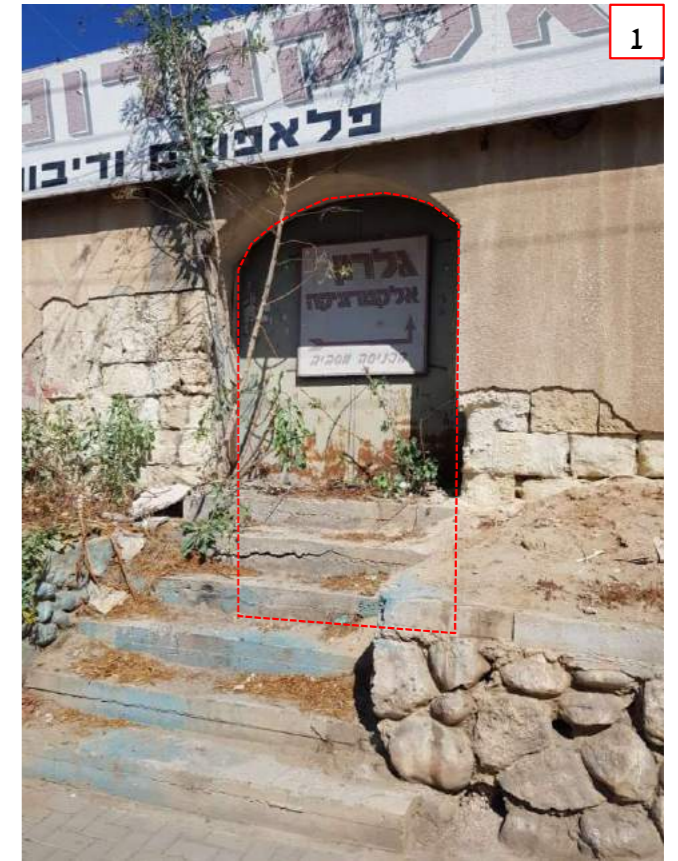
1. פרט קשת – כניסה מקורית לחנות פתח דלת מקורי שנחסם במדרגות

פתחי המבנה המקורי נראים בחזית הראשית הפונה לרחוב שלושת בני עין חרוד, ניתן לזהות 4 פתחים מקוריים שחלקם נאטמו ע"י בלוקים וחלקם ע"י דלתות שאינן מקוריות. הפתחים הם פתחים רחבים וקשתות אבן בנויות. פתחי הפנים המקוריים משמשים מעבר בין החללים (החנויות). רוחב הקיר הינו 55 ס"מ.

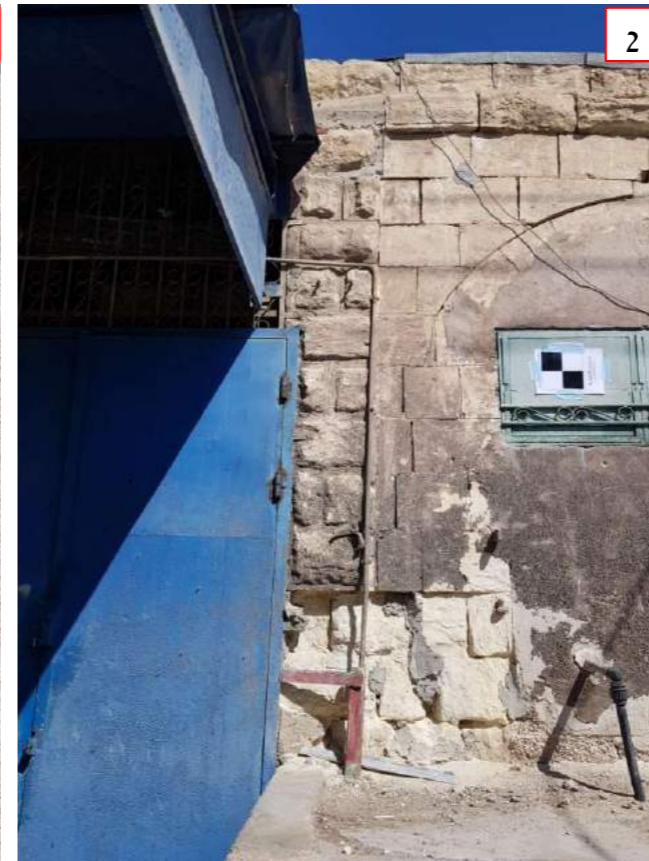
2. פרט קרניז אבן

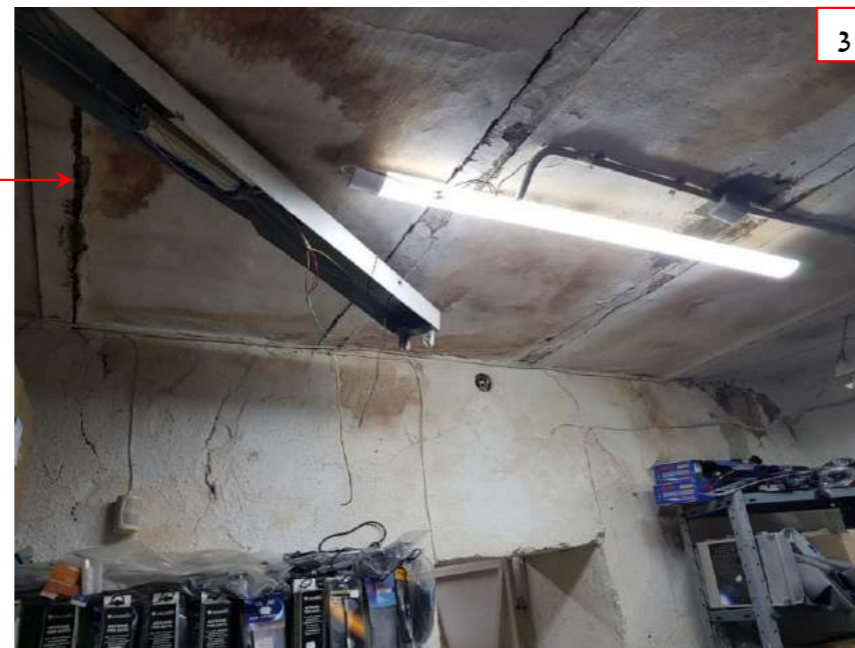
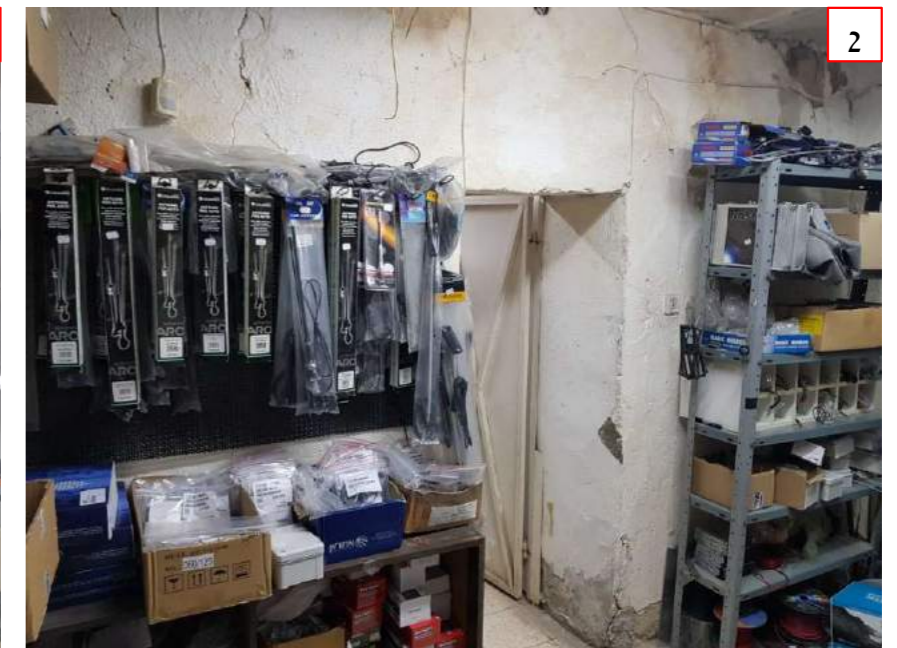
חלל 4 – בחלל זה ניתן להבחין בקשת מקורית מחופה בטיח על בסיס סיד.

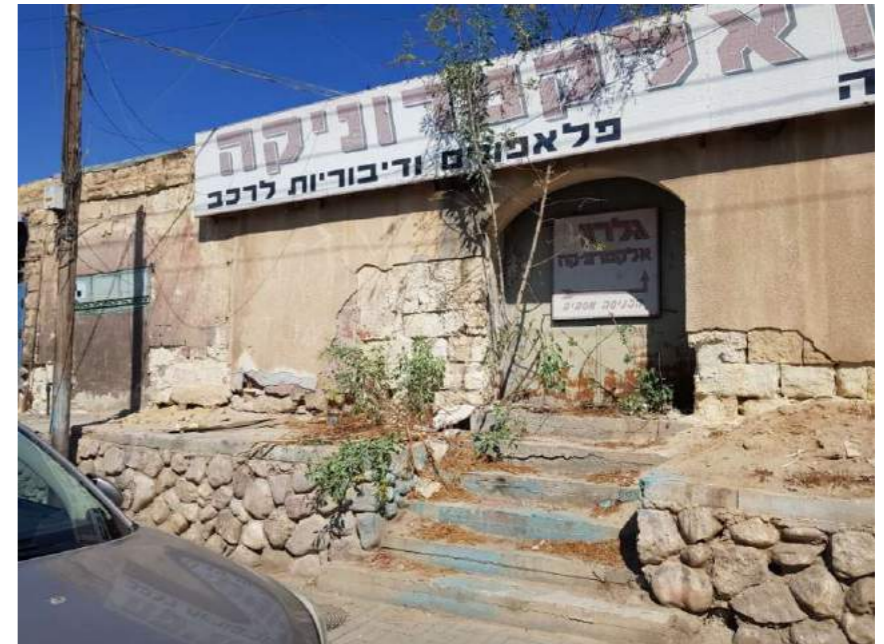
מסד המבנה הקיים הינו טרסה מוגבהת מאוחרת המשמשת כקיר תמך לחזית הדרום מזרחית, קיר תמך זה בנוי מאבני גוויל. קיר תמך זה נבנה גם בשל הניסיון לעצור את התדרדרות והתפוררות האבן מעליית מים קפילרית.

1. קיר תמך, חזית דרום מזרחית

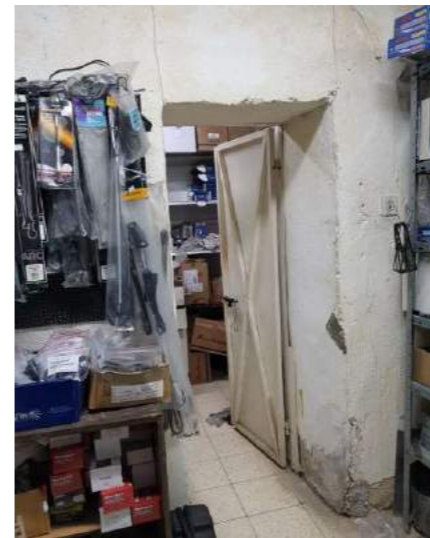
קירות המבנה הינם קירות נושאים חד פנים הבנויים מאבן גזית מסוג אבן גיר כלפי חוץ ואבן גוויל בפן הפנימי, החזית הדרום מזרחית הינה החזית היחידה שניתן לסקור והיא בנויה מאבן גיר רכה בעל סיתות גס (טובה) במידות 20-55/30 ס"מ. עובי הקיר בחזית הדרום מזרחית 55 ס"מ.

2. קיר נושא בפנים המבנה

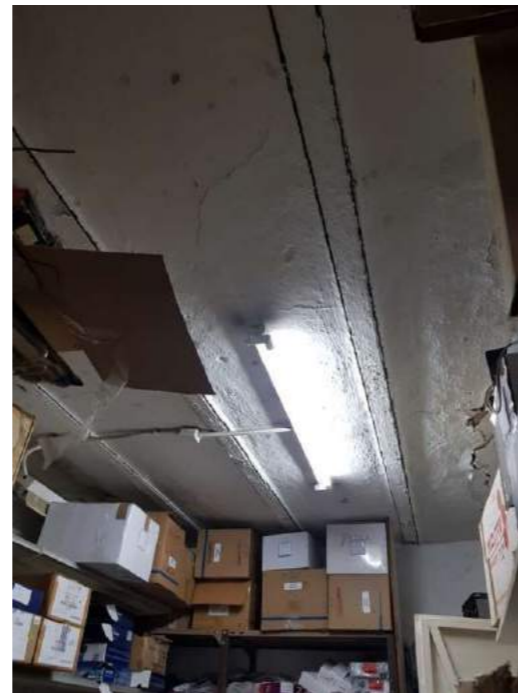
גג המבנה הינו גג בטון יצוק על פרופילי ברזל IPN. עובי בטון בין 15-18 ס"מ. קורות הפלדה מונחות בכיוון המתיחה, מזרח – מערב הנשענים ע"ג הקירות הנושאים ובמרחק של 60 ס"מ אחת מהשנייה.

31. קורות פלדה של התקרה הנשענת ע"ג קירות נושאים

אבן גיר- קירות החוץ בנויים מאבן גזית, קירות הפנים בנויים מאבני גוויל. ברזל – גג המבנה בנוי קורות פלדה מסוג IP הנשענות על גבי הקירות הנושאים ובניהם יצוק בטון עתיק. עץ – דלתות החזית הראשית היו מעץ.

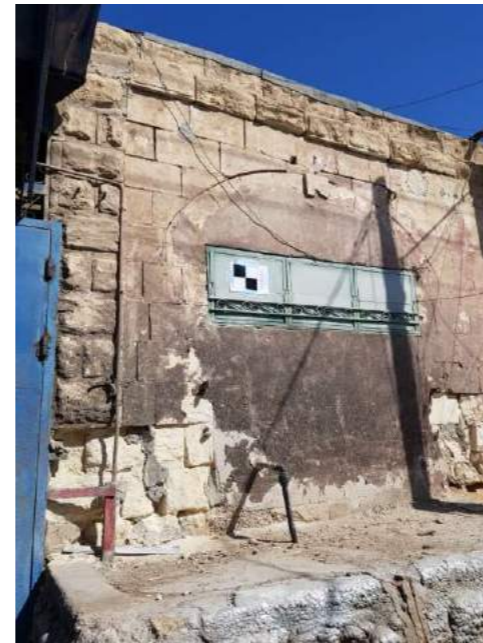
3.

בחזית הדרום מזרחית הפונה לרחוב שלושת בני עין חרוד ישנם קטעים רבים אשר המישקים ללא חומר מליטה והאבן מתפוררת עקב עליית מים קפילרית.

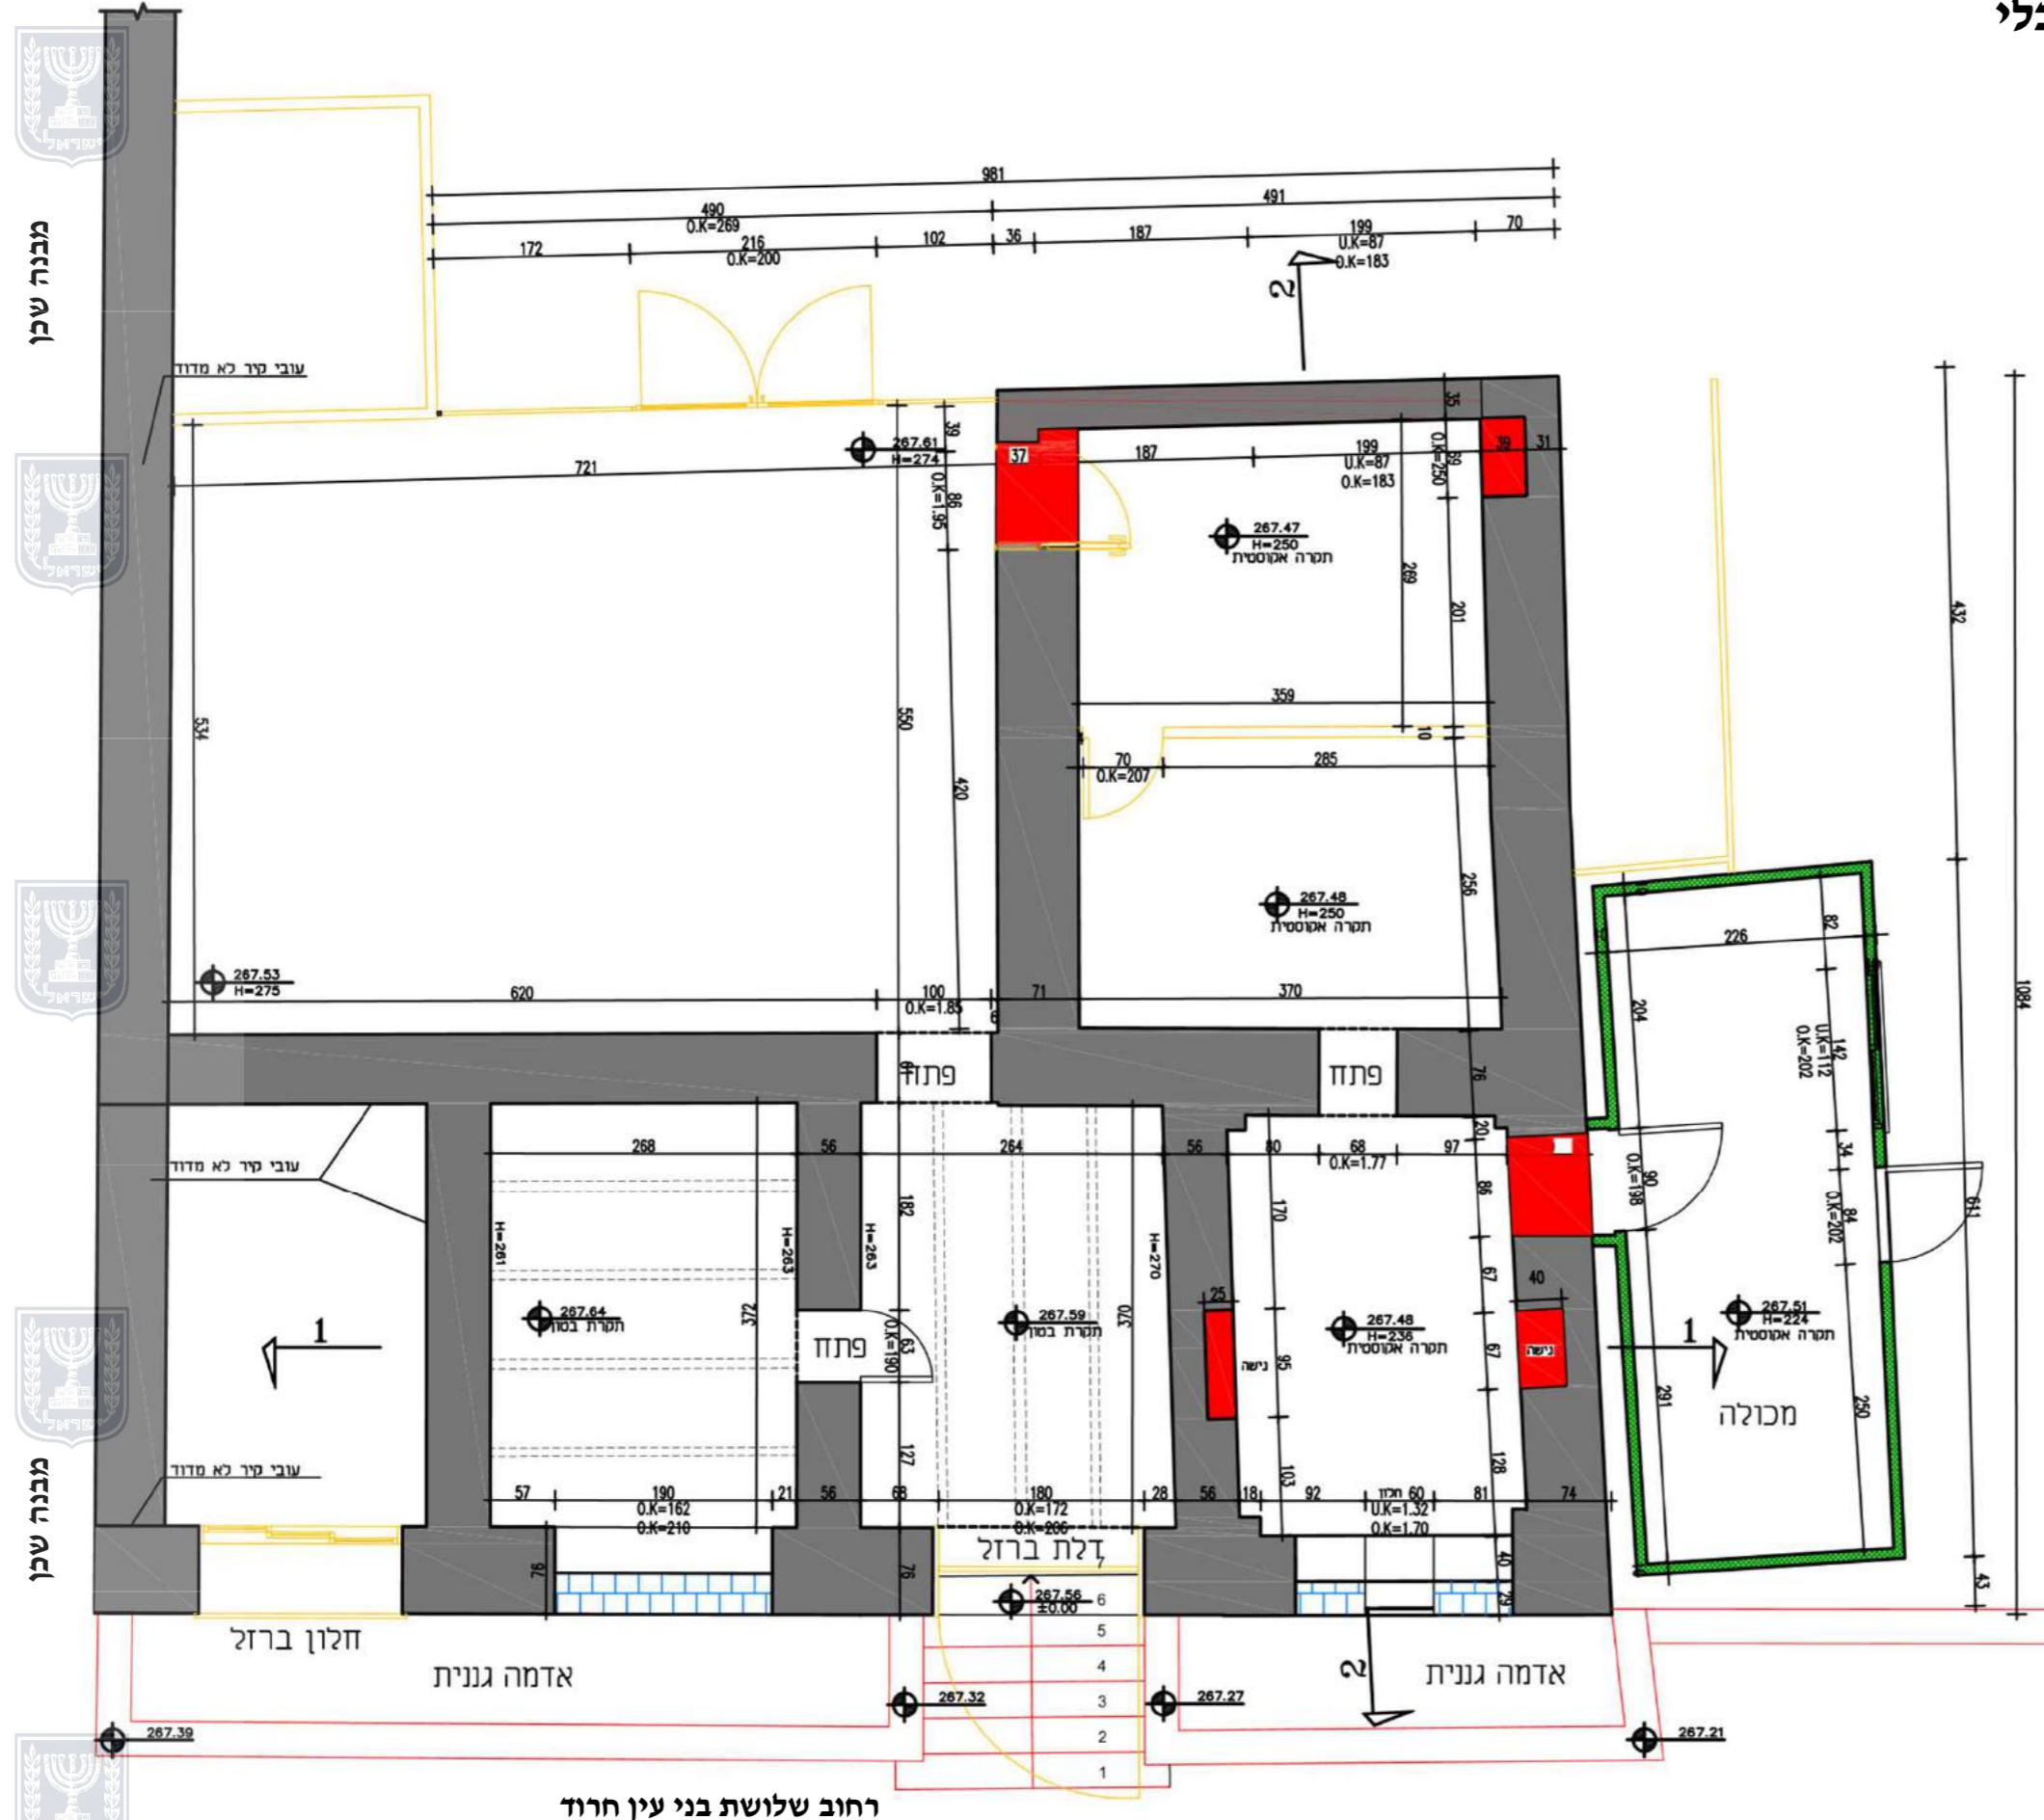
ב. תכניות של הקומות - תכניות קומת קרקע

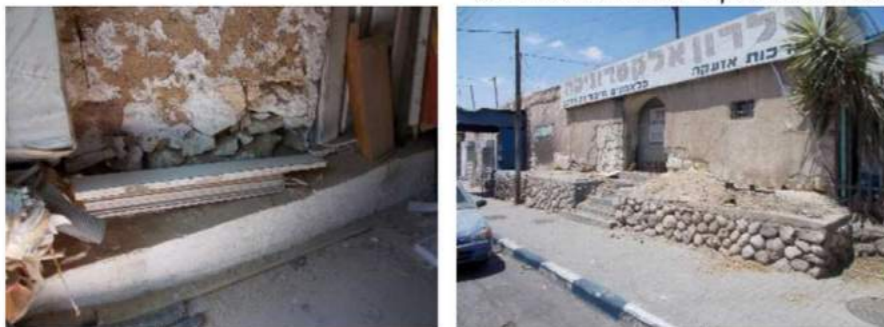
איור 9- קיר התמך של המסד חזית מערבית
איור 10- מסד הבטון המאוחר חזית צפונית

מסד המבנה הוא טרסה מוגבהת המשמשת כקיר תמך בנוי מאבני גוויל. גובה הקיר כ- 75 ס"מ. הטרסה הנוכחית נבנתה בתקופה מאוחרת יותר.
בקטע החשוף של קיר החזית הצפונית המסד בנוי מחגורת בטון מאוחרת התומכת את תחתית הקיר מידות 30/20 ס"מ.

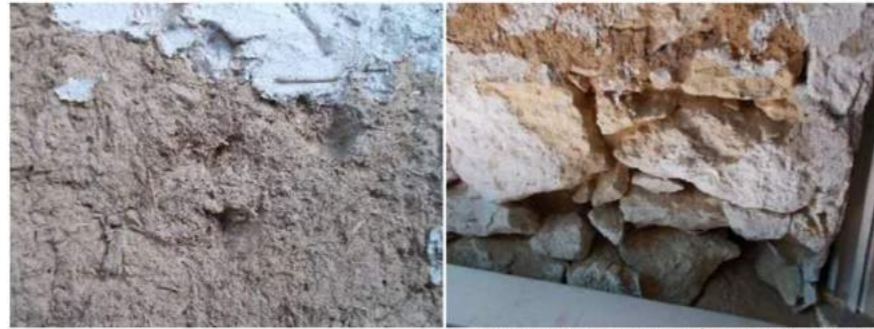
איור 12- פן פנימי של הקיר ושכבת טיח האדמה

קירות המבנה הם קירות נושאים, חד פנים הבנויים מאבן גזית של גיר רך כלפי חוץ ואבן גוויל עם תערובת עפר וסיד בפן הפנימי. החזית המערבית היא החזית היחידה בה ניתן להבחין בבניה המקורית של המבנה. גודל אבנים 20-55/30 ס"מ. רוחב המישקים 1 ס"מ. חומר המליטה במישקים תערובת חול גס, אבן כתושה וסיד. עובי הקיר בחזית המזרחית 40 ס"מ. עובי הקיר בחזית הצפונית 55 ס"מ. ניתן להבחין בקטע של הפן הפנימי הבנוי מאבני גוויל ובחלקו מטיח בשכבת טיח בוץ עבה של החזית הצפונית אשר רובה מוסתרת על ידי קיר פח מאוחר. במקור הפן הפנימי היה מחופה בשכבה עבה של טיח עם תערובת עפר מעט סיד וקש.

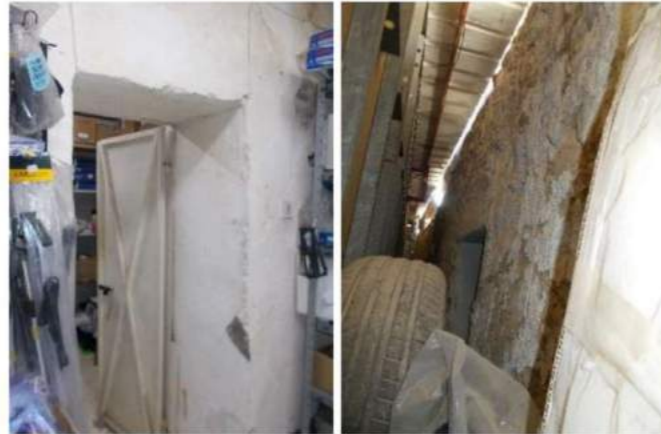
איור 13- קיר מקורי מאחורי קיר פח
איור 14- קיר נושא פנימי

קירות הפנים המקוריים משמשים גם הם כקירות נושאים ברוחב 40 ס"מ ובנויים מאבני גוויל עם חומר מליטה של סיד ועפר ומחופים בטיח על בסיס צמנט.

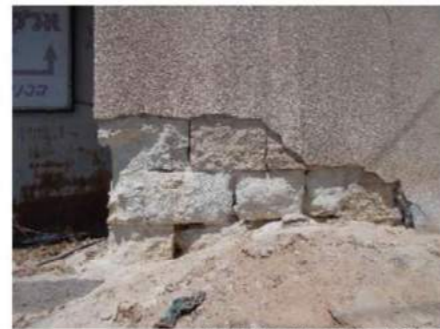
איור 15- אבני הגזית של הקיר

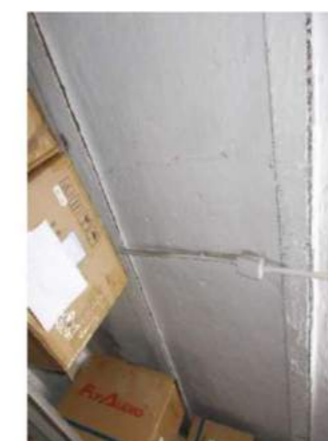
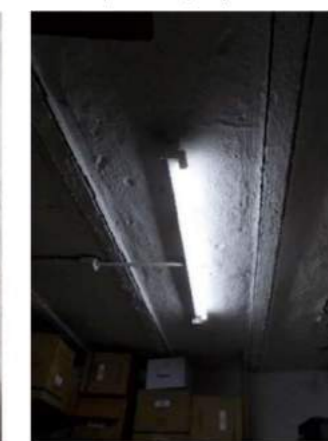
איור 17- תקרת מיני קמרונות

תקרת המבנה המקורי בנויה ממיני קמרונות וקורות IP המונחות על ראשי הקירות הנושאים ומהוות נקודות סמך לקורות. מרחק קורות הפלדה 60 ס"מ אחת מהשנייה. כיוון המתיחה של התקרות מזרח מערב עם כיוון תנוחת קורות הפלדה. התקרות מחופים בשכבת טיח דקה וצבועים בצבע לבן.

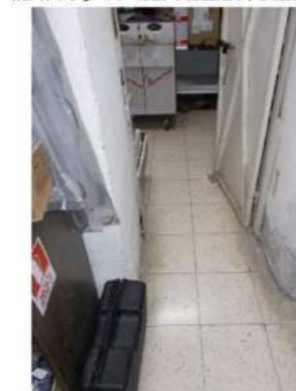
רצפת המבנה בנויה על חומר מילוי ומופה במרצפות טרצו בהירות.

איור 18- רצפת המבנה

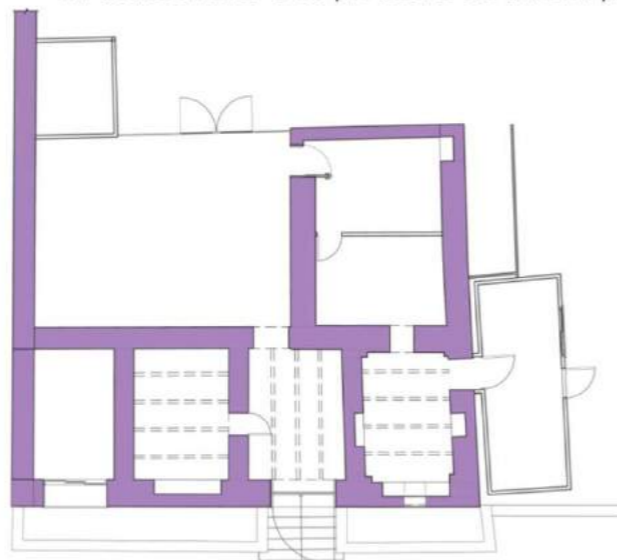
איור 19- תכנית סכמה סטטית

קורות הפלדה של התקרה מונחים בכיוון המתיחה מזרח מערב נשענים על ראשי הקירות הנושאים ובמרחק 60 ס"מ אחת מהשנייה.

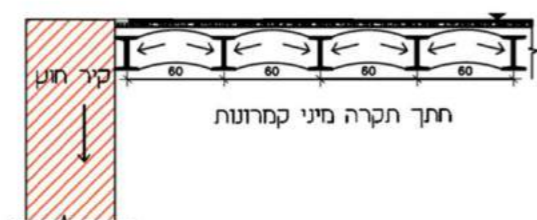
איור 20- סכמה סטטית חתך

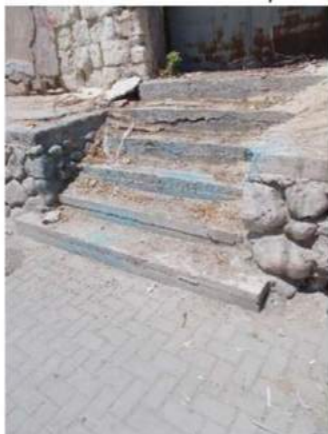
אל הטרסה עליה בנוי המבנה בחזית המערבית בנויות 6 מדרגות מבטון מזוין במידות 17/30 ס"מ המובילות אל פתח קשתי ורחב שכיום הוא אטום בבלוקים של זיפזיף.

איור 25- מדרגות הבטון חזית מערבית

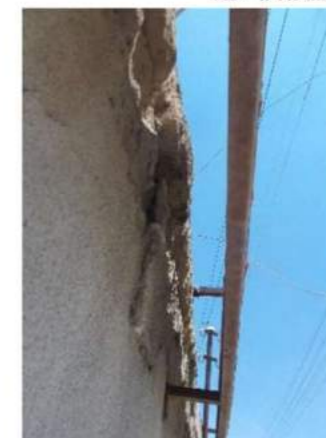
גג המבנה הוא גג בטון היצוק בין קורות הפלדה במיני קמרונות. עובי שכבת הבטון 15-18 ס"מ. בקצה הגג כרכוב אבן הבולט כ- 10 ס"מ כלפי חוץ. מעל חלק מהגג המקורי מותקן גג פח משופע המשמש כגג עבור חלק ממבני המוסד המאוחרים.

איור 22- כרכוב הגג הבולט

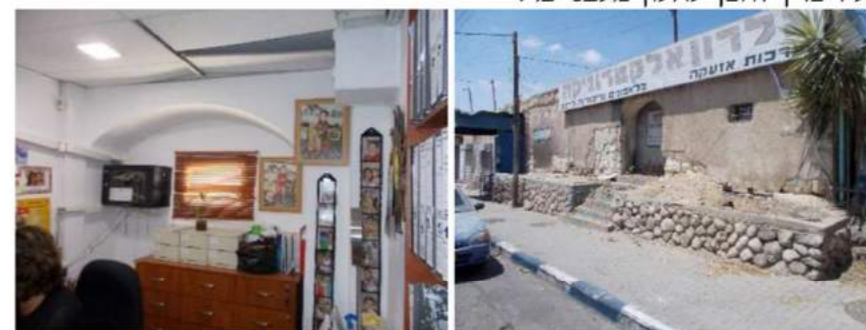
פתחי המבנה המקורי של החזית המערבית הם פתחים גדולים ורחבים בעלי קשתות. פתח אחד סגור בשער והשני נאטם בתקופה מאוחרת יותר בעזרת בלוקים של זיפזיף והפך לחלון מלבני צר.

איור 23- פתח דלת קשתי חזית מערבית
איור 24- פתח אטום מבט מלבניים

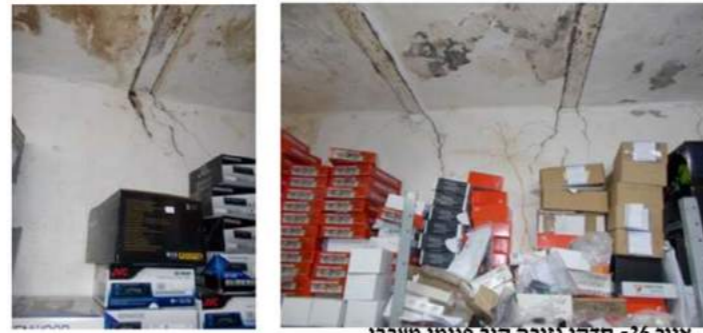
איור 26 - סדקי גזירה קיר פנימי מערבי

- סדקי גזירה - במקומות המשען של קורות הפלדה התומכות את גג הבטון נוצרה מערכת של סדקי גזירה אנכיים.
- סדקים אופקיים - לאורך חלק מקורות הפלדה התפתחו סדקים המקבילים לקורת הפלדה.
- סדקים אלכסוניים - בחזית המערבית החיצונית קיימים סדקים אלכסוניים הסודקים את שכבת הטיח הצמנטי.

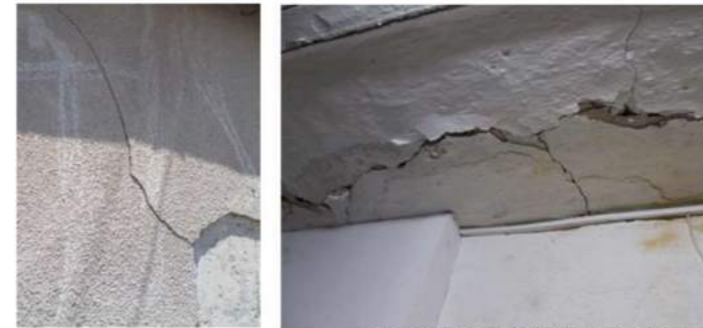
איור 27 - סדק אופקי לאורך קורת פלדה
איור 28 - סדק בטיח צמנטי חזית מערבית

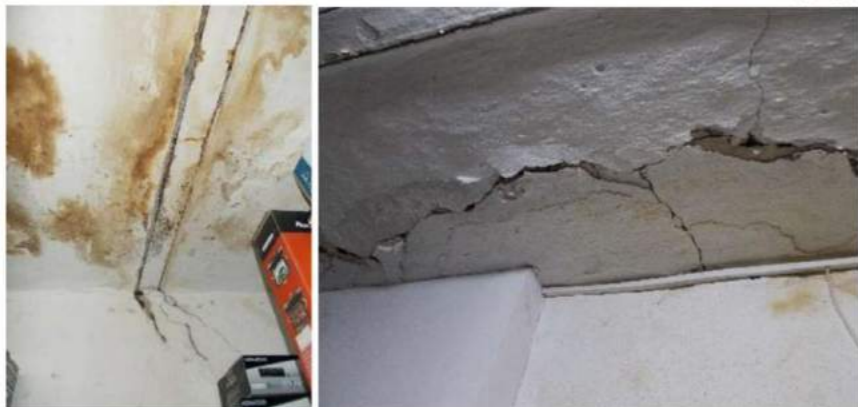
קיימת חדירת רטיבות דרך גג הבטון היוצרת כתמי רטיבות בתקרה והתקלפות של הטיח.

איור 33- התקלפות שכבת הטיח בתקרה וכתמי רטיבות

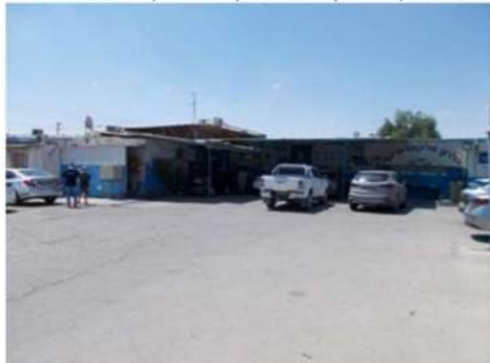
גג הבטון המקורי מנוקז בחלקו על ידי גג הפח האלכסוני הבנוי מעליו.

איור 34- גג הפח האלכסוני ומערכת המזגנים על הגג

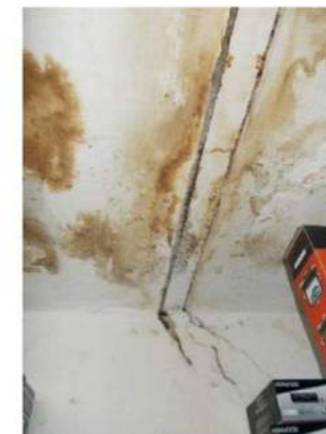
חלק מקורות הפלדה חלודות.

איור 30- קורת תמיכת תקרה חלודה

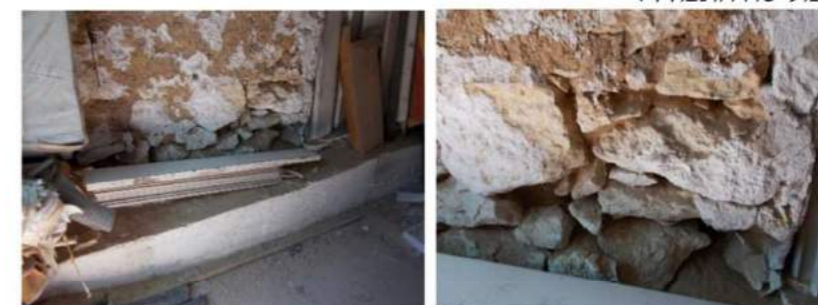
בפן הפנימי שניתן לראות קיימת התפרקות של אבני גוויל וחלק מהמישקים וחומר המליטה התפורר.

איור 31- התפרקות אבני גוויל פן פנימי צפוני

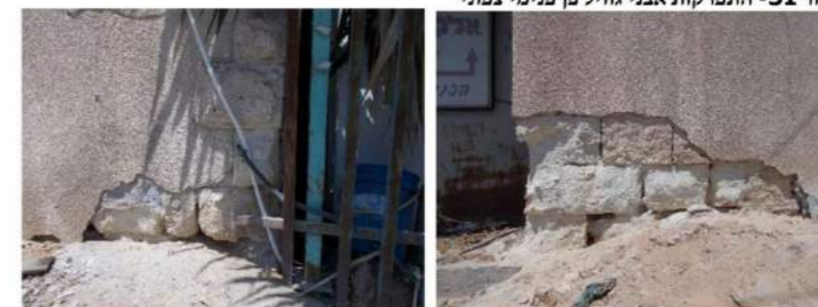
בחזית המערבית במקומות בהם נחשפות אבני הבניה המקוריות הן במצב בלייה והתפוררות.

איור 32- אבני גזית מתפוררות חזית מערבית

- אבן הגזית מתפוררת כתוצאה מעליה נימית אל בסיס הקיר.
- רטיבות בתקרת מיני קמרונות כתוצאה מחדירת רטיבות דרך חלקי גג הבטון שחשופים וללא הגנה.
- סדקי גזירה של קורות הפלדה בנקודות המשען כתוצאה מעומס אנכי גדול בנקודת המשען והחלדה של קורות הפלדה גורם להתפתחות מערכת הסדקים.
- התפרקות אבני פן פנימי כתוצאה מחוסר תחזוקה וטיפול מונע בקיר.

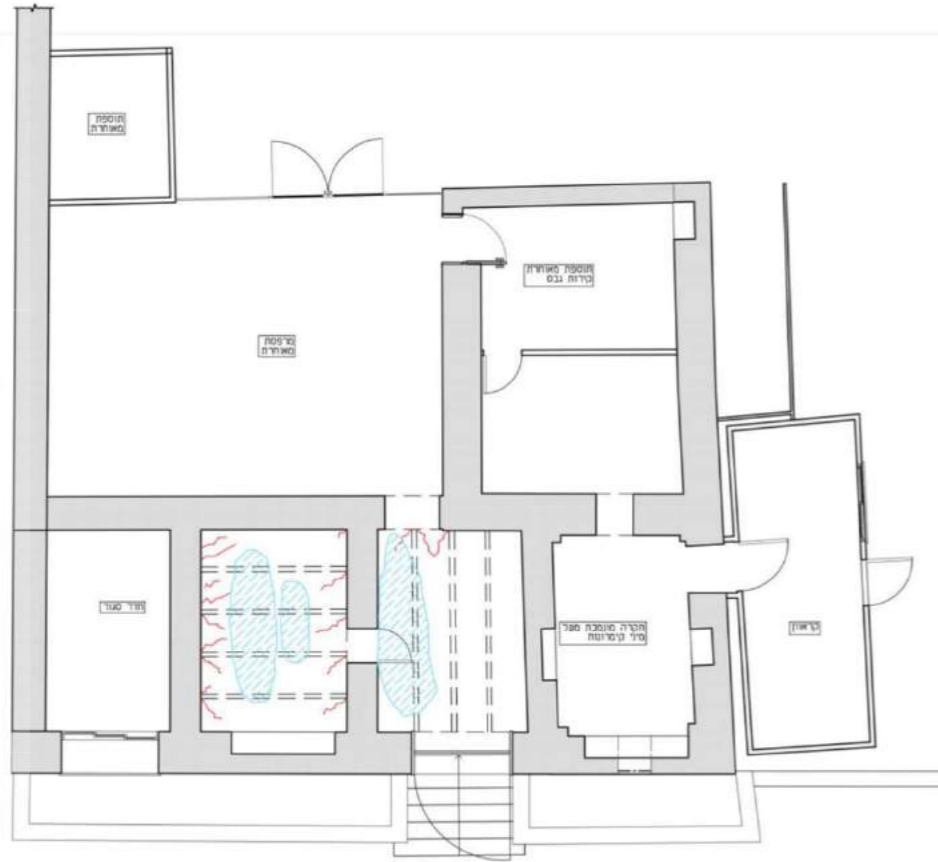
איור 35-תכנית

4. מיפוי הכשלים

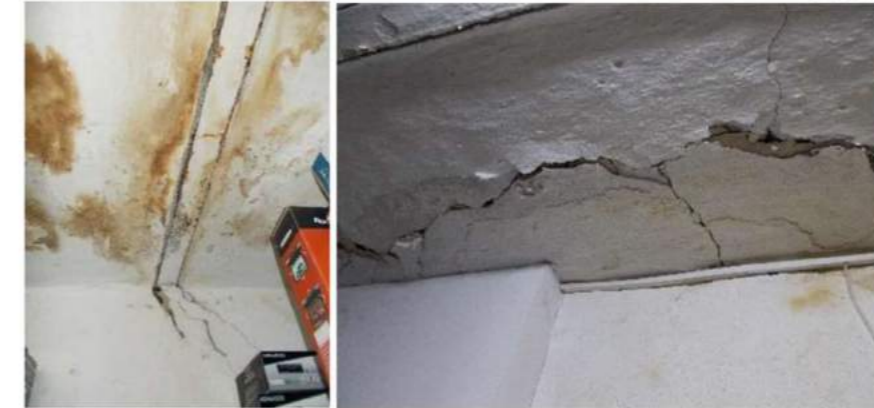
קיימת חדירת רטיבות דרך גג הבטון היוצרת כתמי רטיבות בתקרה והתקלפות של הטיח.

איור 33- התקלפות שכבת הטיח בתקרה וכתמי רטיבות

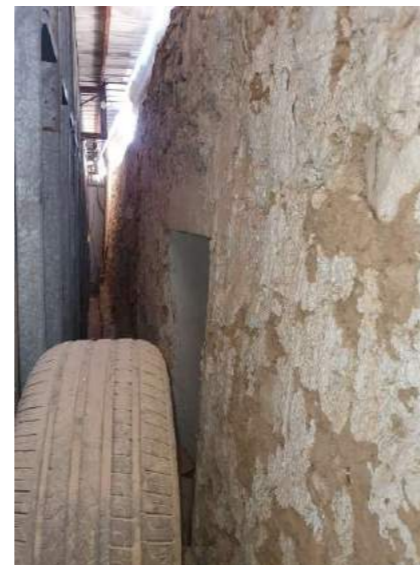
- **הערה:** קירות שלא ניתן לתעד כיום, יתועדו בזמן הבנייה.
- בגבול המגרש קיים מבנה לשימור (מגרש 27 חלקה 281) שהחזית הדרום מערבית פונה לחצר הפנימית של חלקה 97. קיר זה נבדק ונמצאו בו שני פתחים שאינם מקוריים (מצ"ב תמונות) אך בהיתר.

3. פתח חלון נוסף שאינו מקורי

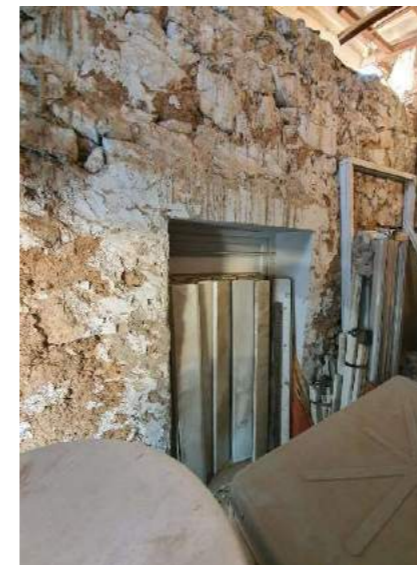
1. פתח חלון שאינו מקורי

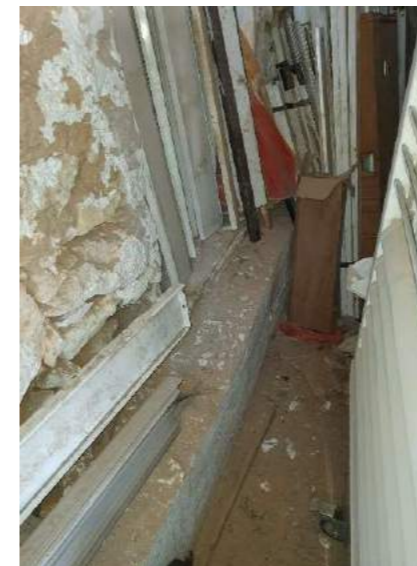
2. המשך פתח חלון שאינו מקורי
